El presente estudio evalúa las condiciones naturales y antrópicas que pueden generar daño a locaciones particulares e infraestructura pública y ponen en riesgo la vida de las personas que habitan sobre el faldeo del Cerro Curruhuinca.

Estudio de Diagnóstico y Evaluación de Riesgo Geofísico en la Ladera Urbanizada del Cerro Curruhuinca, San Martín de los Andes, con Propuesta y Proyecto Ejecutivo de las Medidas Estructurales de Mitigación

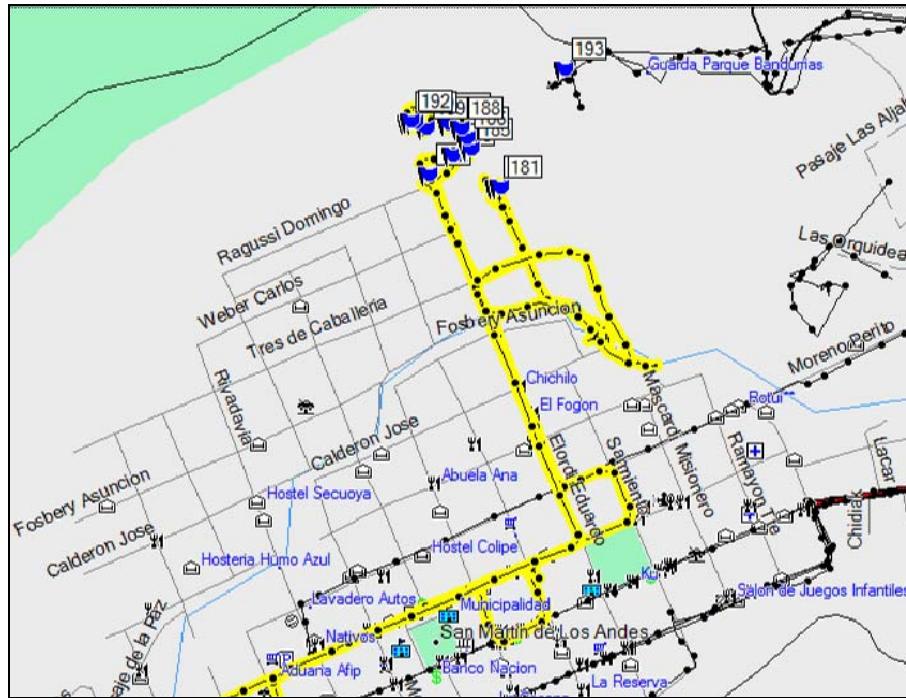
Figura 4-1 - Visita 17/12/08

La visita al sitio realizada el 17 de diciembre se focalizó en los Barrios Tres de Caballería y Vallejos. En la Figura 4-1 se presentan los sitios relevados en dicha visita.

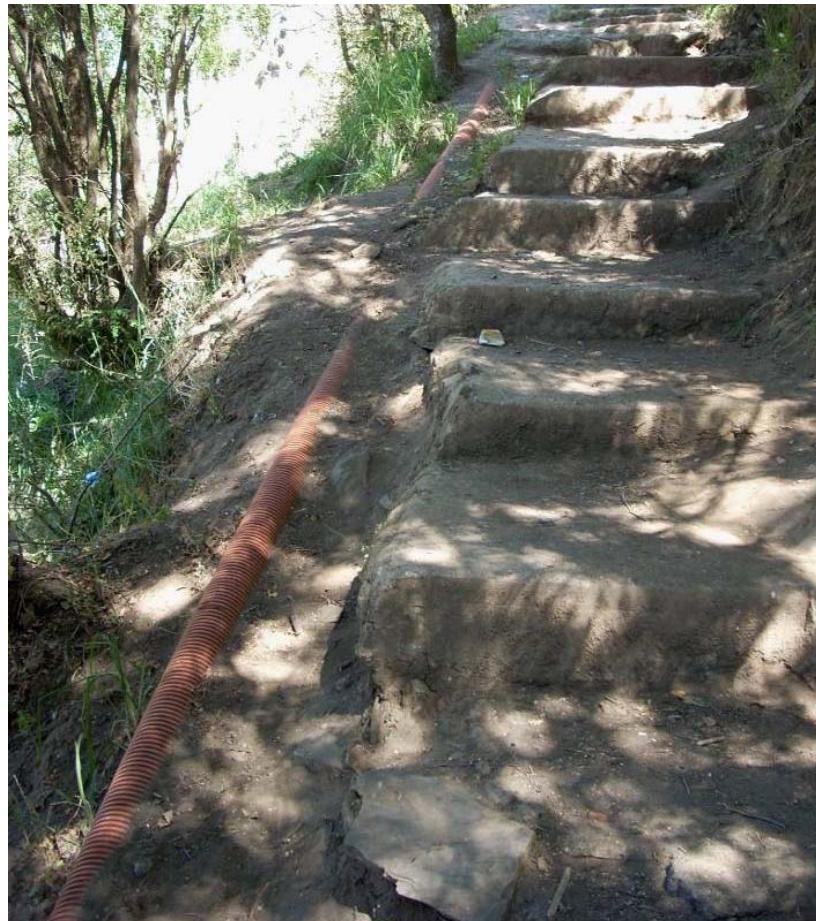
En las Figuras 4-3, 4-4, 4-5 y 4-6 se observa una problemática habitual en el tendido de redes de servicios (agua potable, cloacas y gas natural) en zonas urbanas de terreno escarpado y sin planificación previa, en donde la falta de espacio público (calles y veredas), suelos sin cobertura y escurrimientos superficiales poco sistematizados, generan socavaciones que permiten la exposición y rotura de tuberías.

Figura 4-3 - Tendido de ducto cloacal expuesto

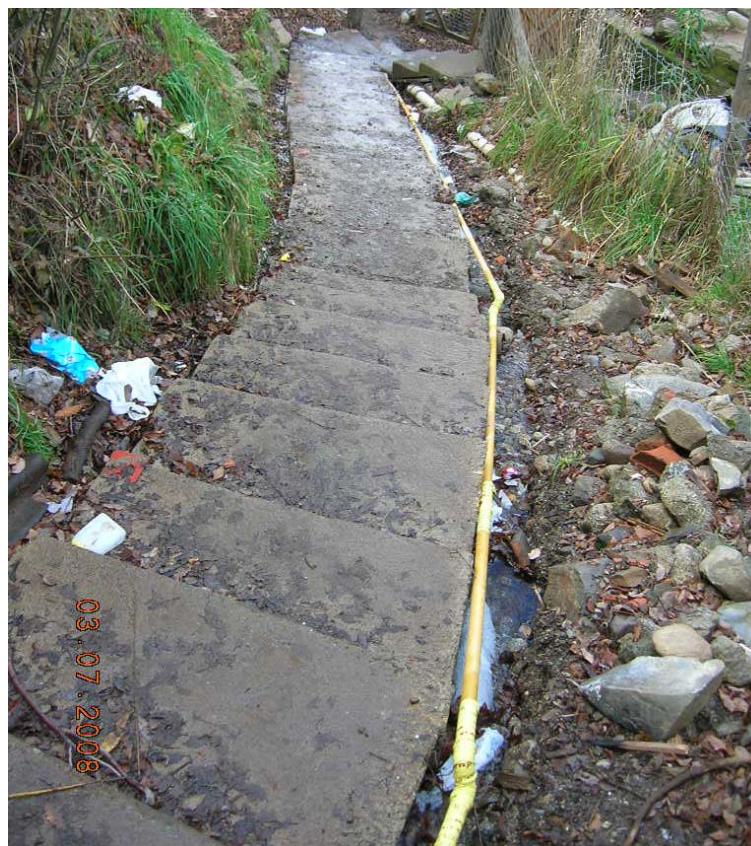
Figura 4-5 -Tendido de gas expuesto sobre lateral de escalera

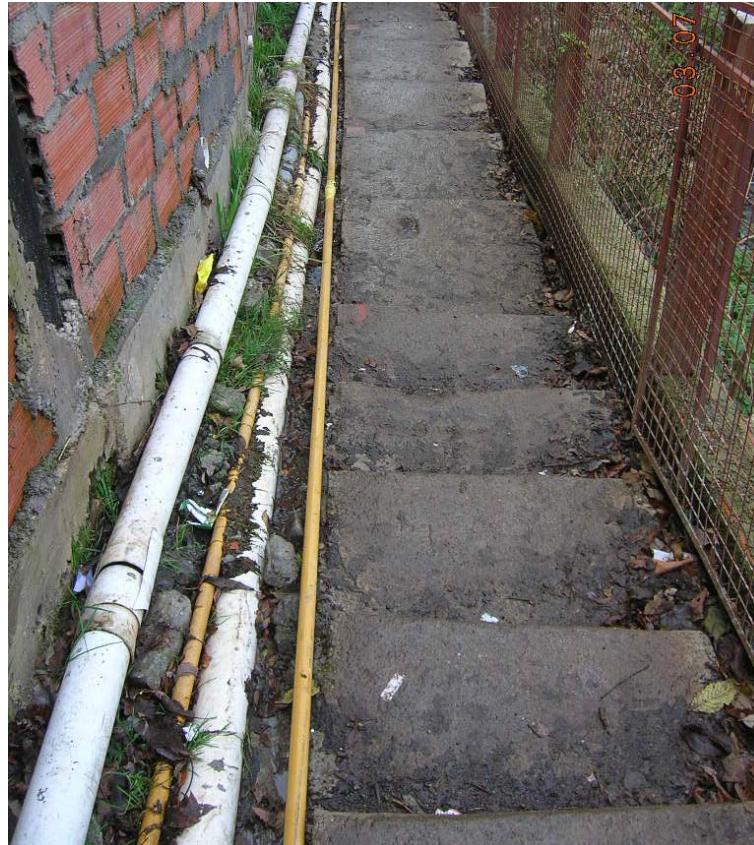
Figura 4-6 -Tendido de gas y cloaca expuesto por falta de espacio

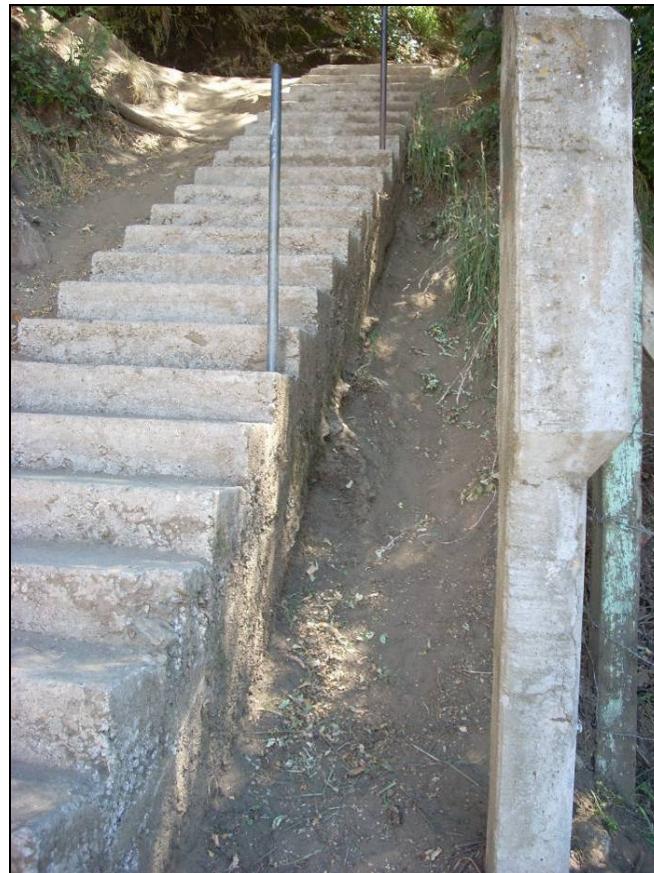
En las Figura 4-77 y 4-8 se aprecian casos típico de problemas de erosión generados por el emplazamiento de infraestructura urbana (escalera peatonal) en donde la interferencia de la estructura con el terreno produce concentración de escurrimiento, socavación y posterior descalce y rotura de las obras.

Figura 4-7 - Erosión en escalera peatonal

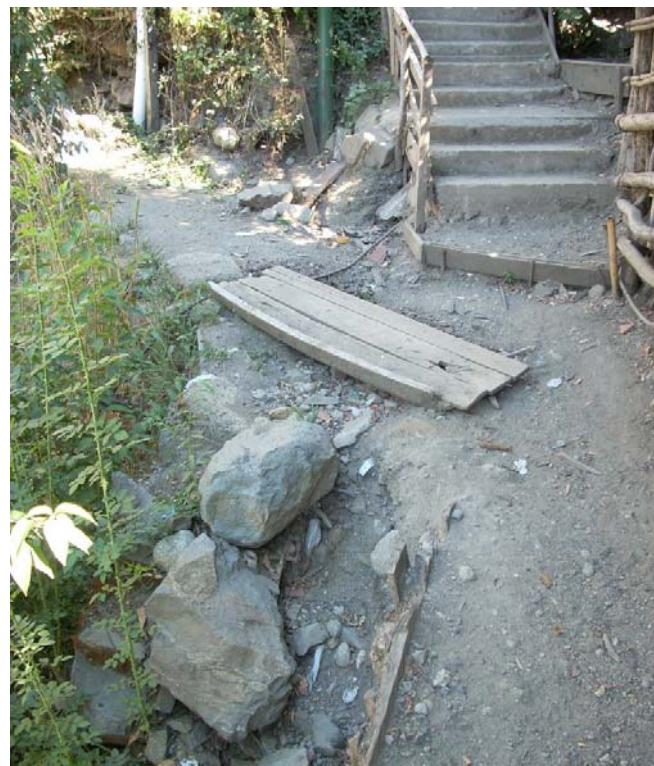
Figura 4-8 - Socavación al pie de escalera peatonal

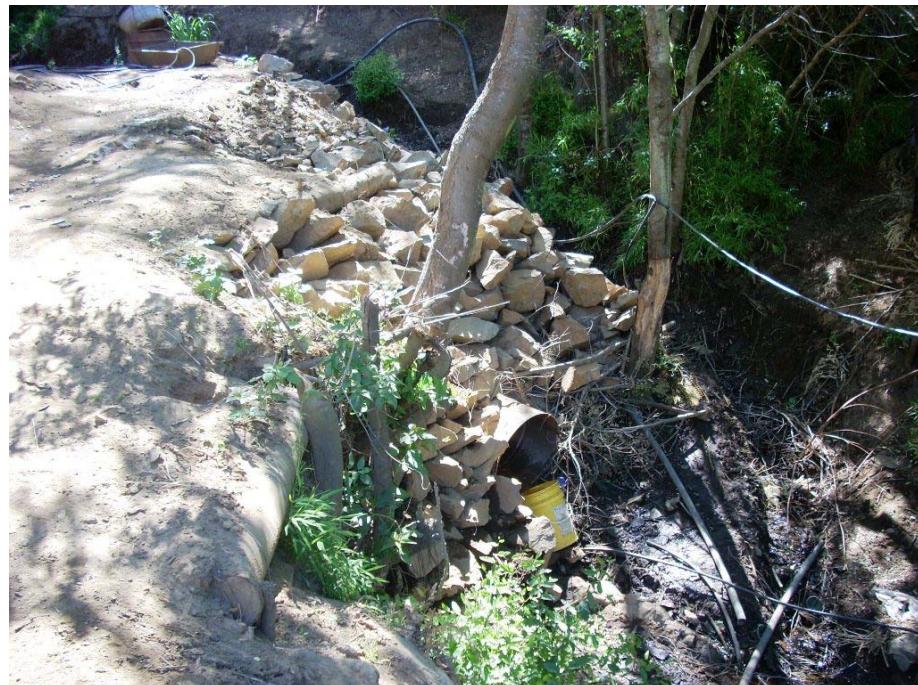
Figura 4-9 – Relleno, muro precario y conducto sobre cauce de arroyo

Otro caso que se repite en algunos puntos de la urbanización es la presencia de estructuras o locaciones precarias sobre el cauce de un curso temporal de agua (arroyo), en donde una crecida podría generar un colapso de dicha estructura aumentando la peligrosidad aguas abajo. La Figura 4-9 presenta un caso en donde el cauce de un arroyo fue ocupado por un relleno de suelo y muro de piedra de construcción precaria y dudosa estabilidad frente a un evento de crecida o pérdida gradual de la porción fina del suelo de relleno.

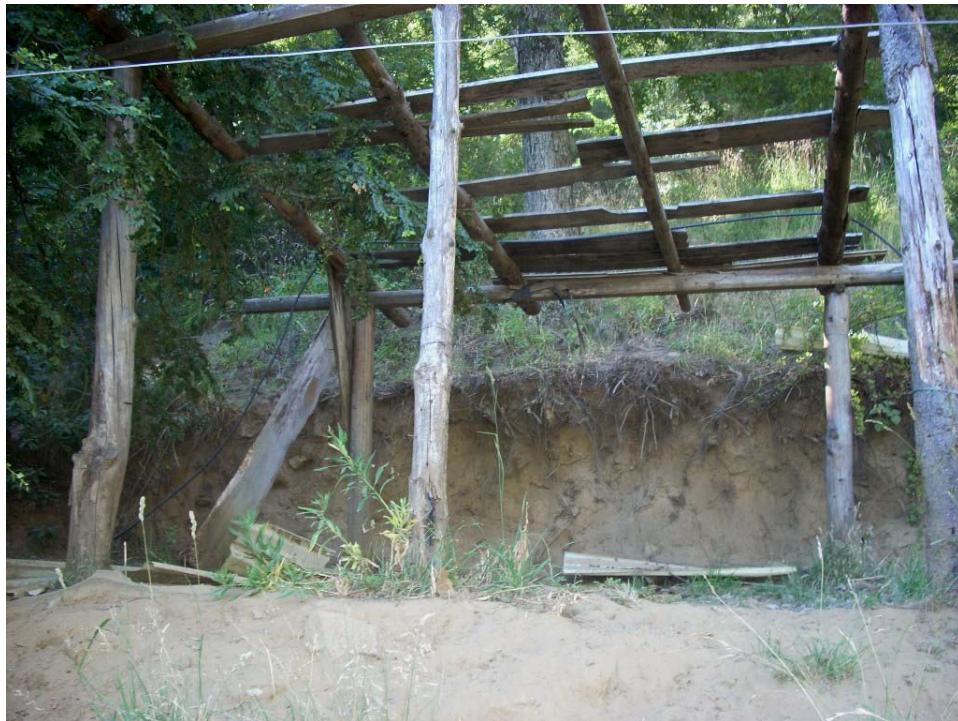
Figura 4-10 – Emplazamiento de nuevas locaciones en excavación sobre ladera

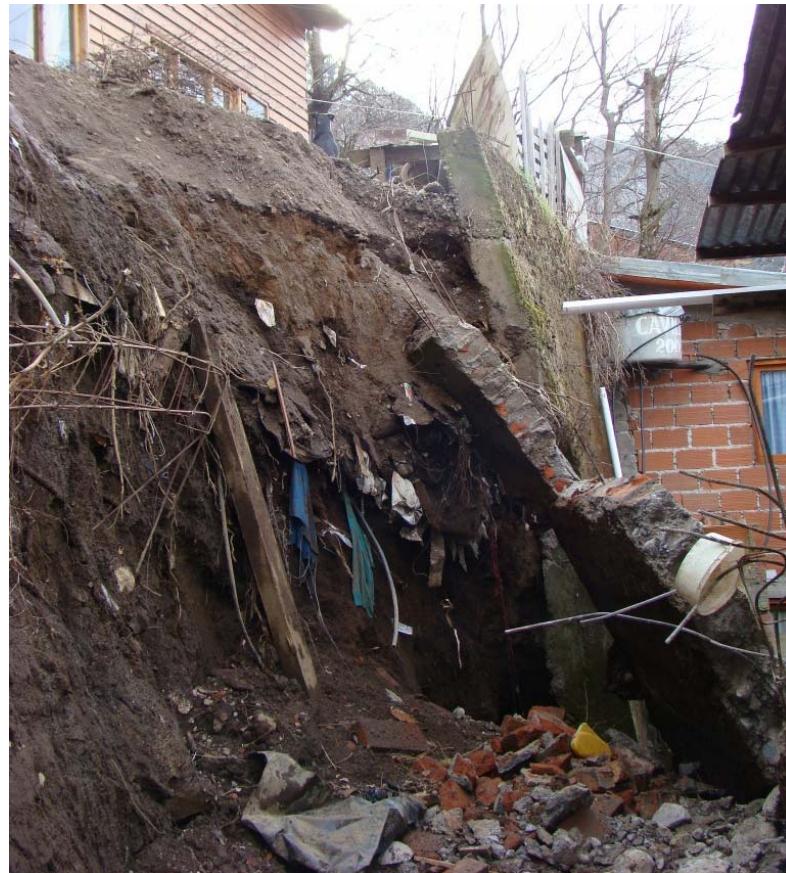
Figura 4-11 – Derrumbe de vivienda por inestabilidad geotécnica

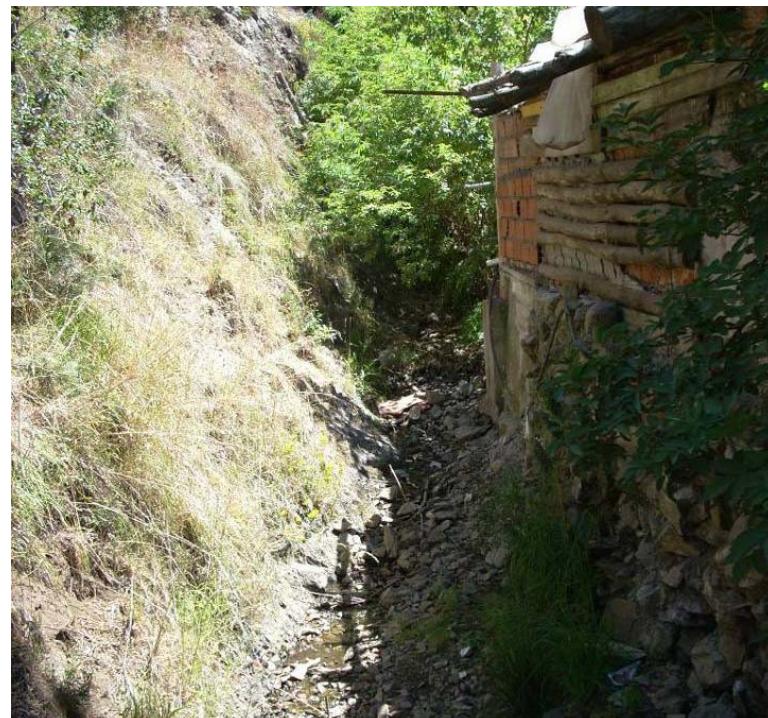
Figura 4-12 - Vivienda sobre cauce de arroyo

La restricción de espacio y falta de planificación urbana ha generado inadecuadas disposiciones de algunas vivienda o estructuras precarias, emplazadas sobre el cauce de un cursos de agua (arroyos), produciendo una condición de alto riesgo para la vivienda o estructura que interfiera al escurrimiento natural, y a sectores aguas abajo que puedan ser afectados por alteraciones del escurrimiento o torrentes fuera de cauce (Figura 4-1212, 4-13 y 4-14).

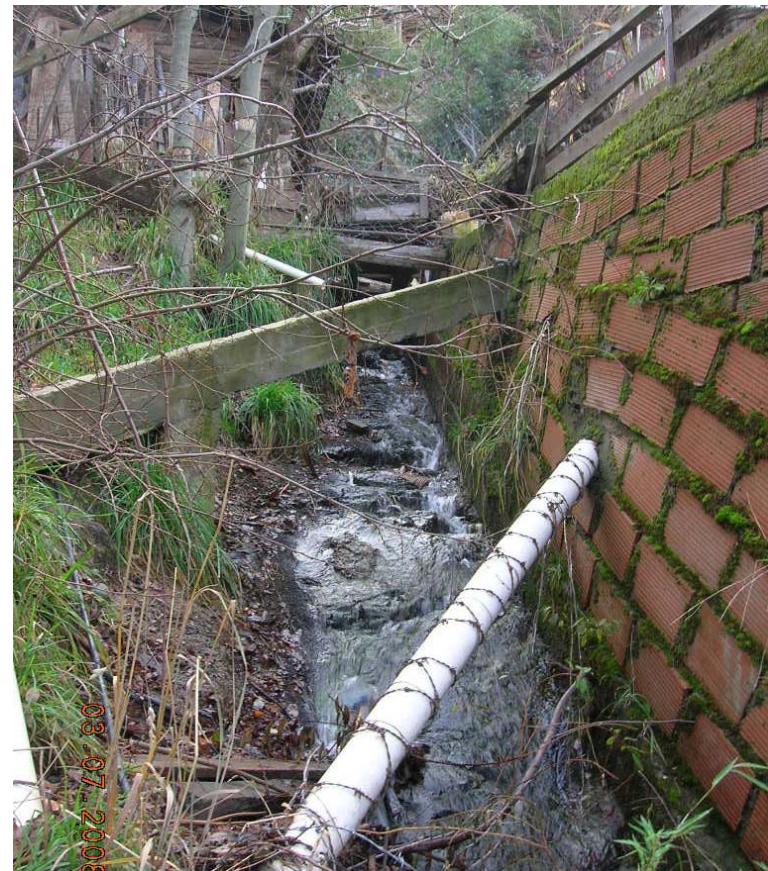
Figura 4-13 – Interferencias en cauce de arroyo

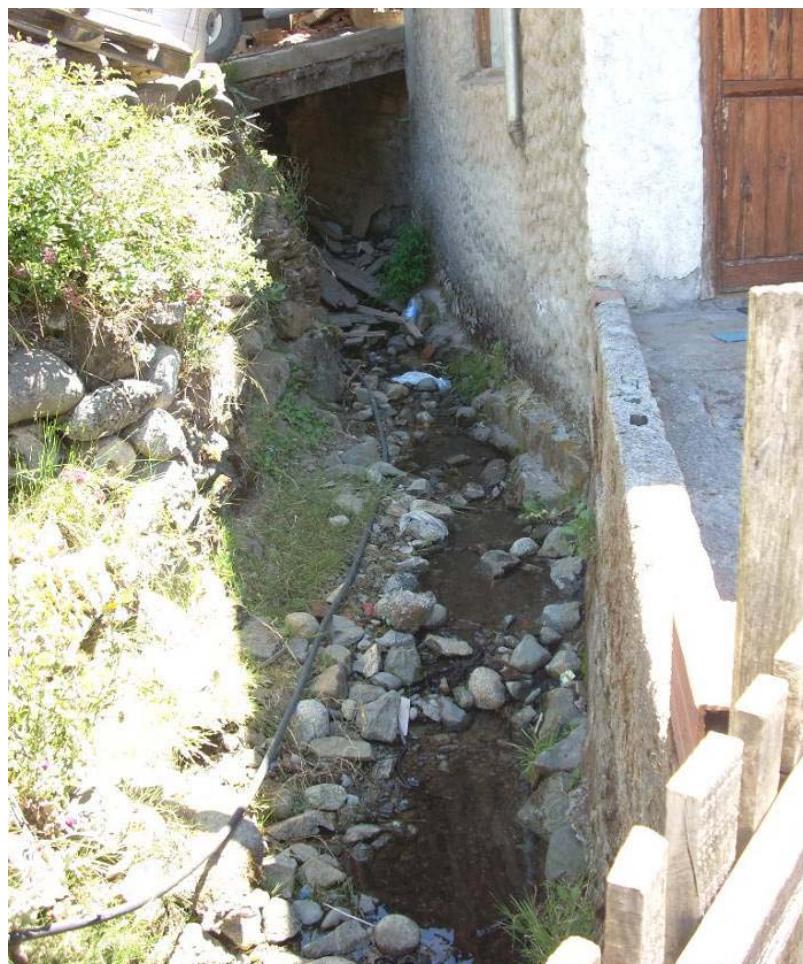
Figura 4-14 - Vivienda sobre cauce del arroyo

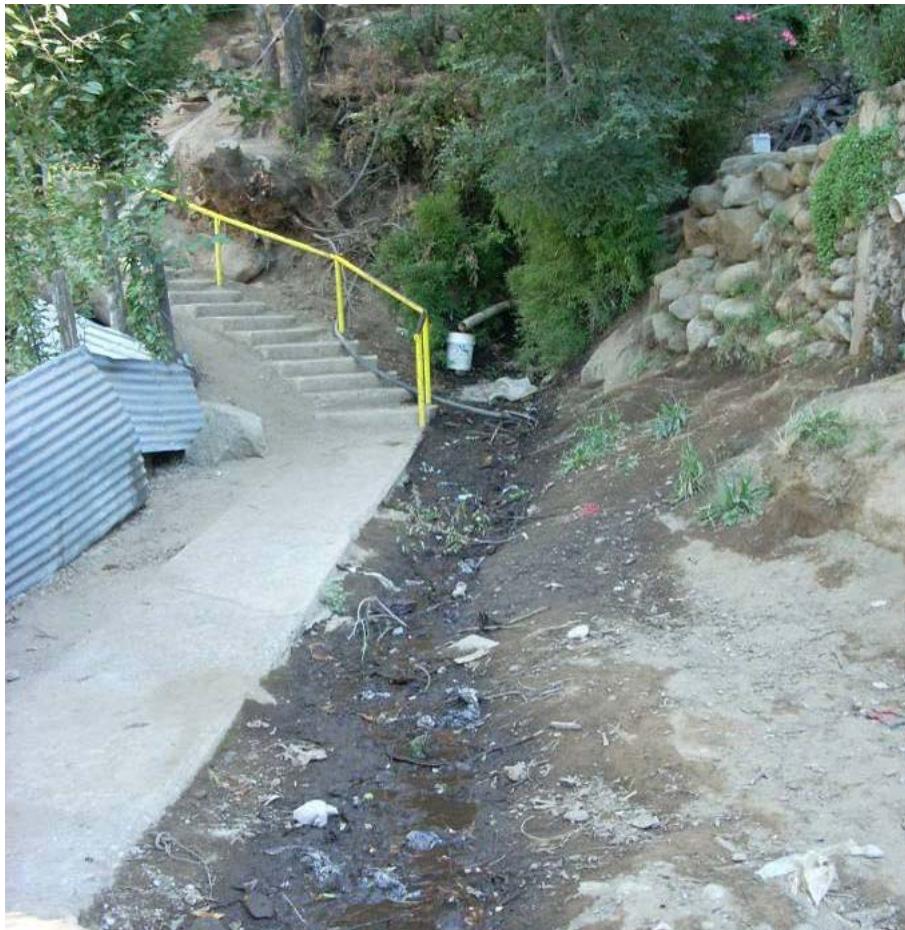
Figura 4-15 - Curso de agua no encauzado

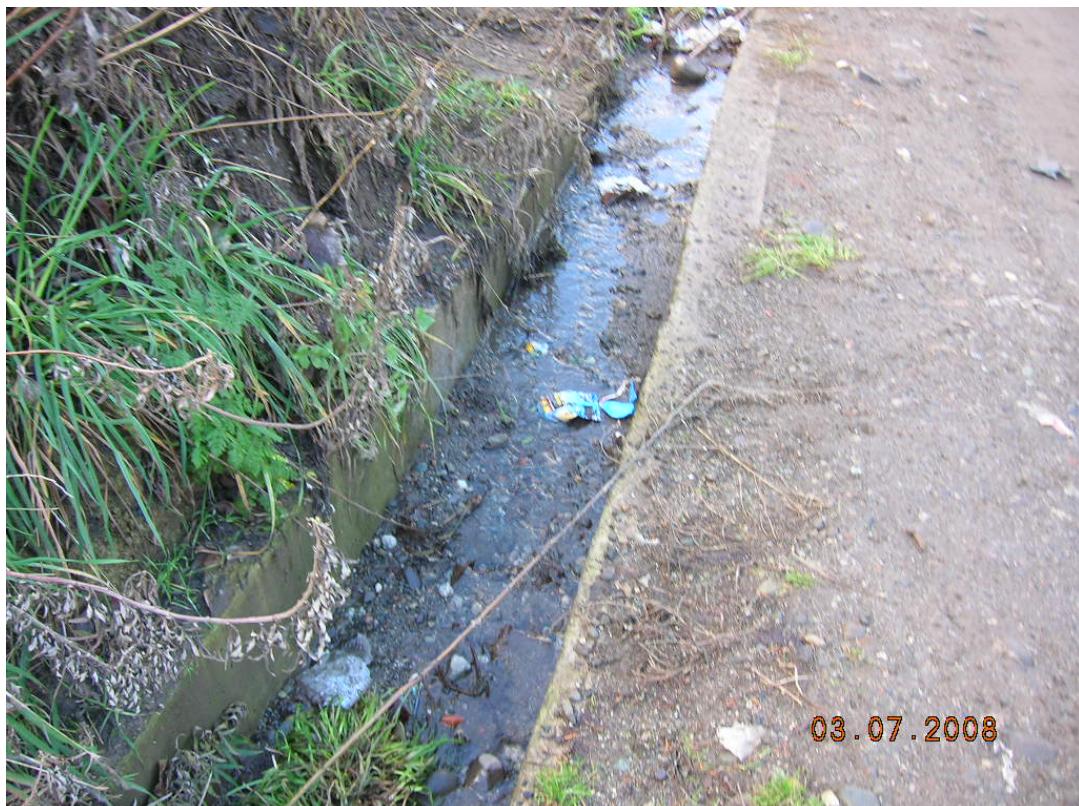
La Figura 4-17 muestra un ejemplo de una canalización de desagüe con presencia de sedimentos y basura.

Figura 4-17 – Sedimentos y basura en canal de hormigón

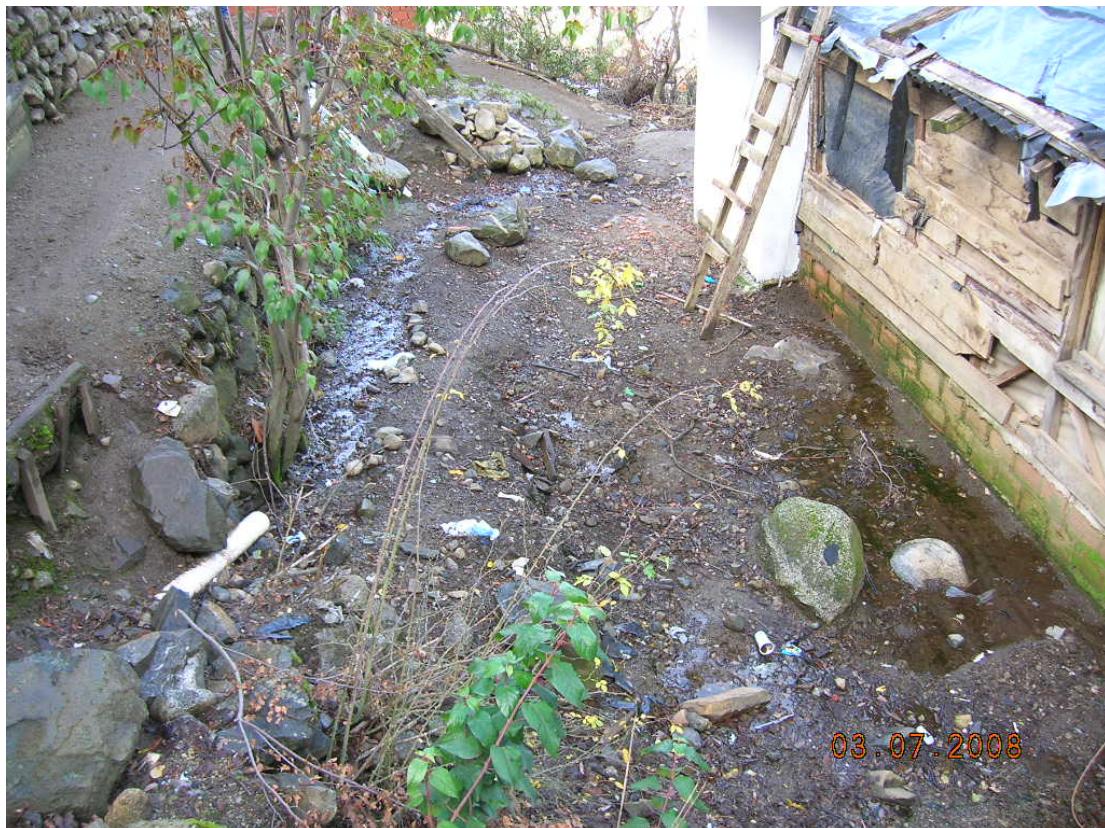
Figura 4-18 - Curso de agua no encauzado y desborde lateral

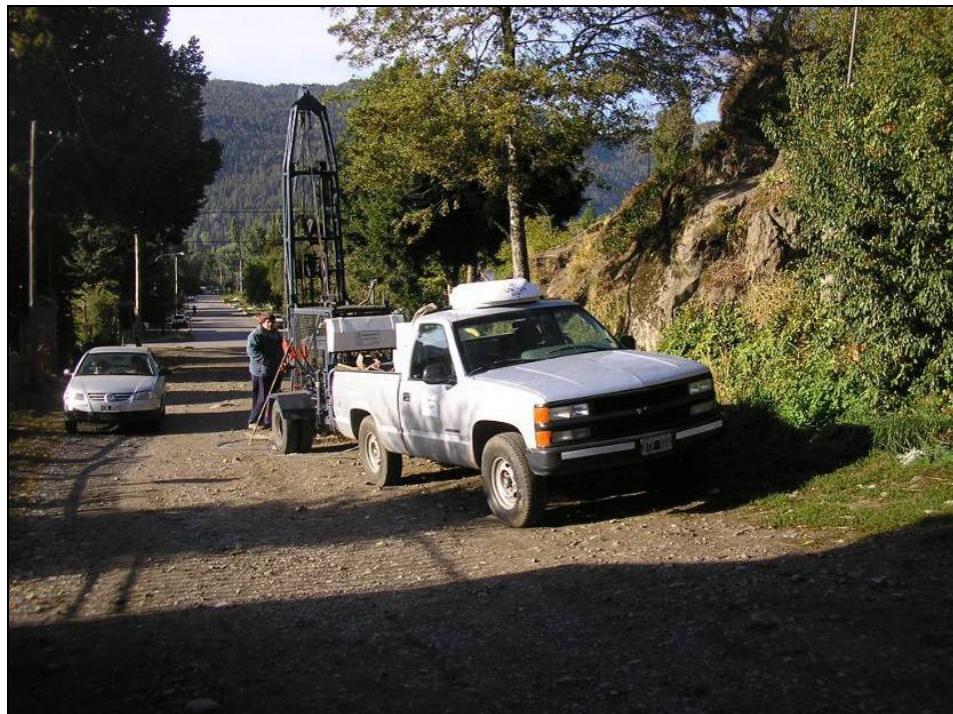
En las Figuras 5-1, 5-2, 5-3, 5-4 y 5-5 se pueden apreciar los equipos utilizados en los trabajos de campo, así como algunos sitios de sondeos y ejecución de los ensayos.

Figura 5-1 – Equipo de perforación

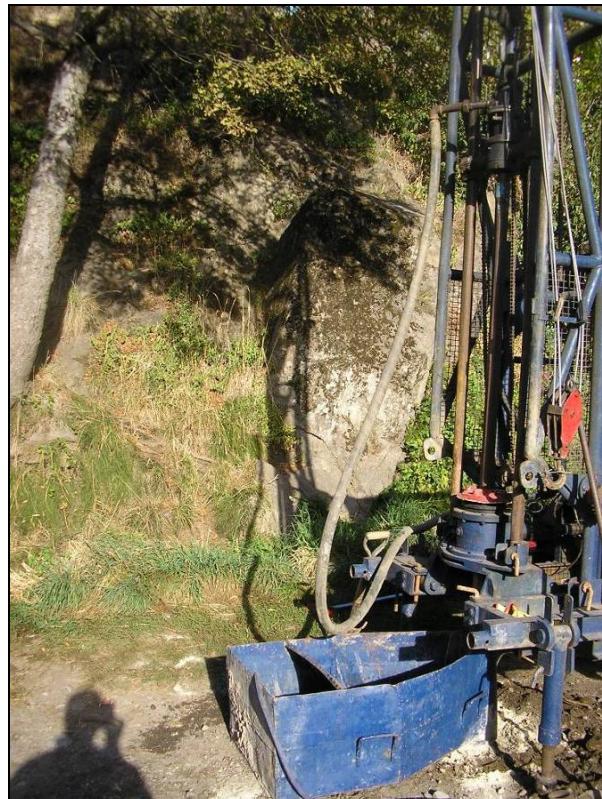
Figura 5-2 – Equipo de perforación

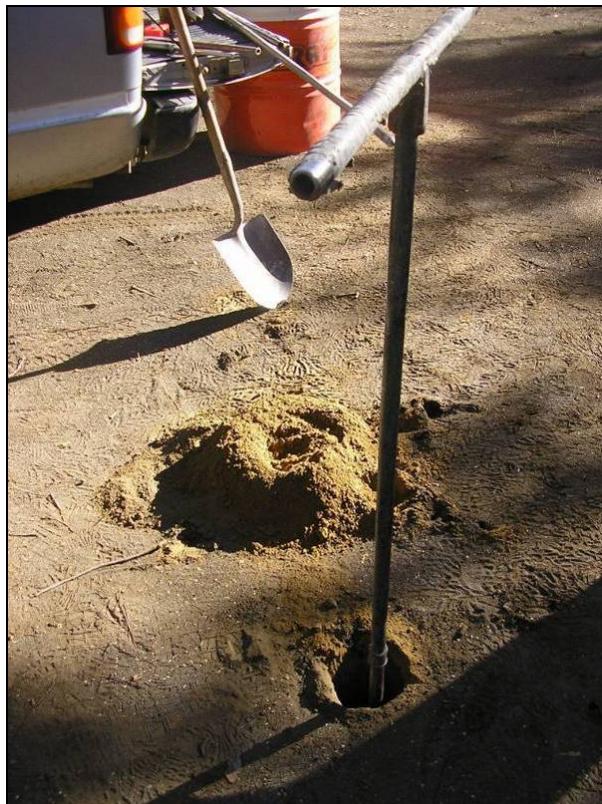
Figura 5-3 – Excavación manual con pala tipo vizcachera

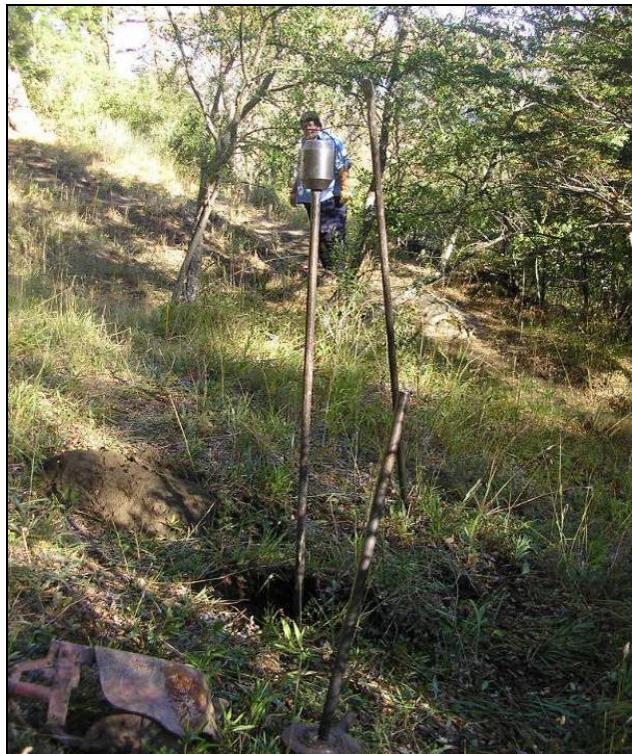
Figura 5-4 – Ensayo de penetración dinámica

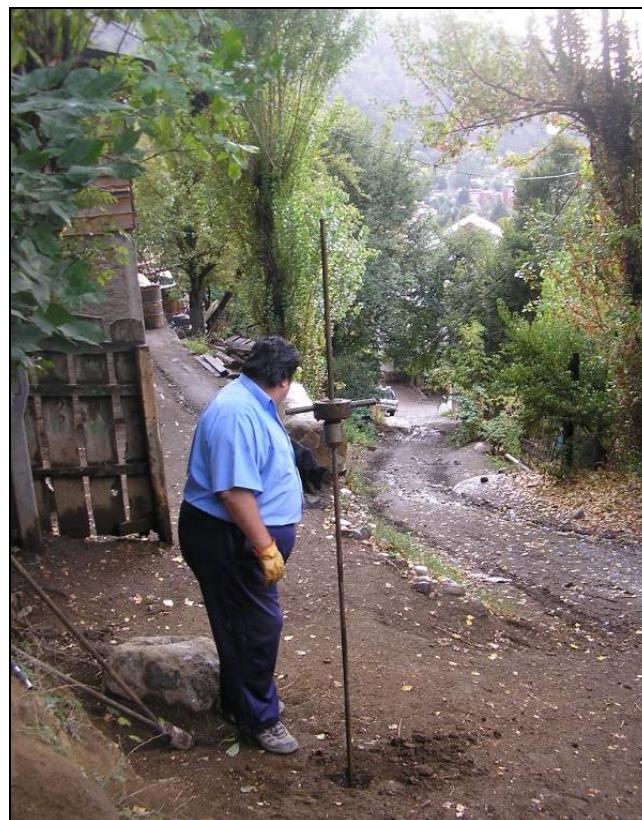
Figura 5-5 – Ensayo de penetración dinámica

Se realizó el ensayo liviano de penetración normalizado DPL según ISSMFE 1988 (International Society of Soil Mechanics and Foundation Engineering) y DIN 4094, para valorizar la densidad relativa del material.

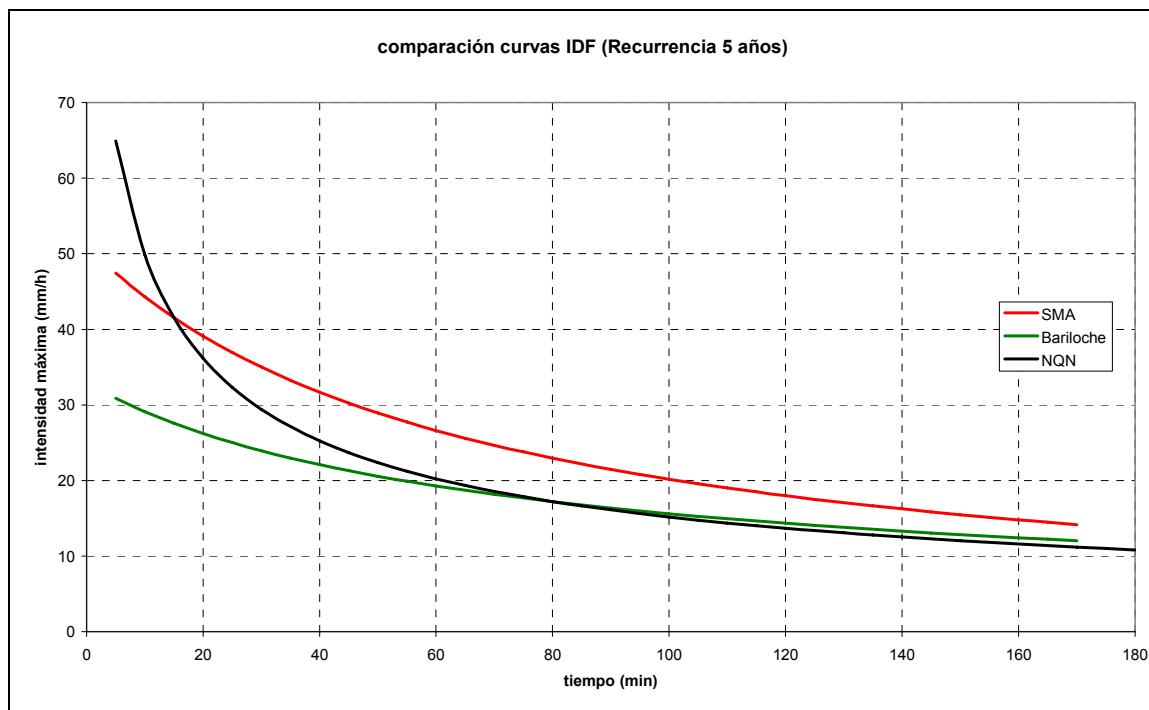
En la Figura 6-2 se presenta una comparación entre las expresiones analíticas para 5 años de recurrencia.

Figura 6-2 – Comparación de curvas IDF

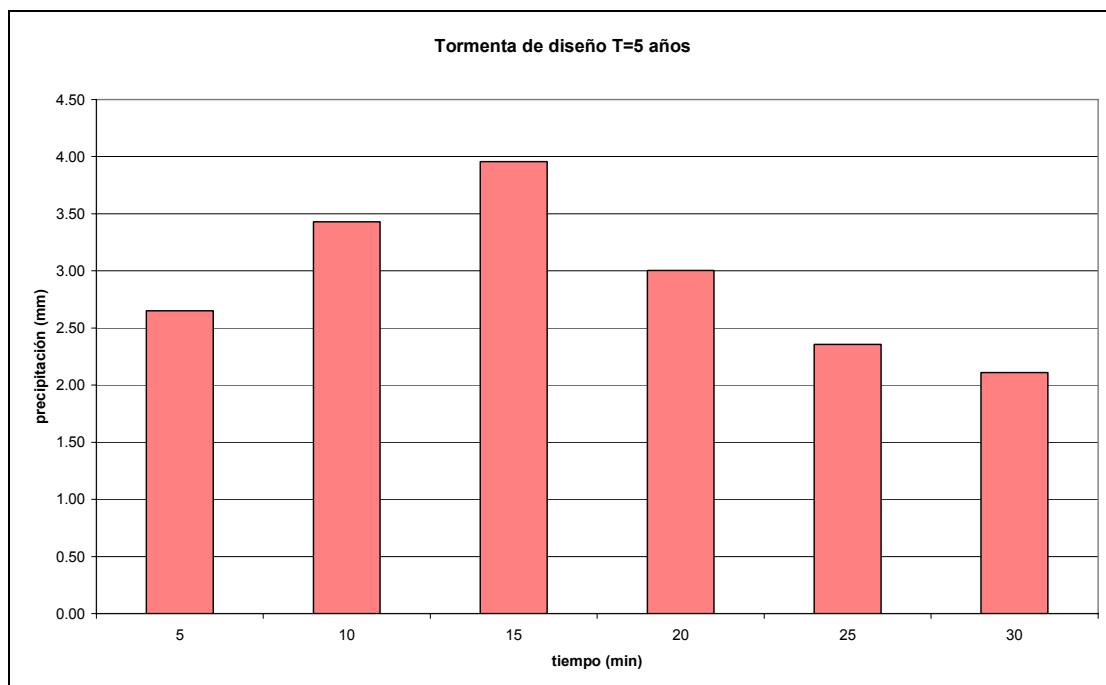
En la Figura 6-3 se presenta la tormenta de proyecto adoptada para 5 años de recurrencia.

Figura 6-3 – Tormenta de diseño para una recurrencia de 5 años

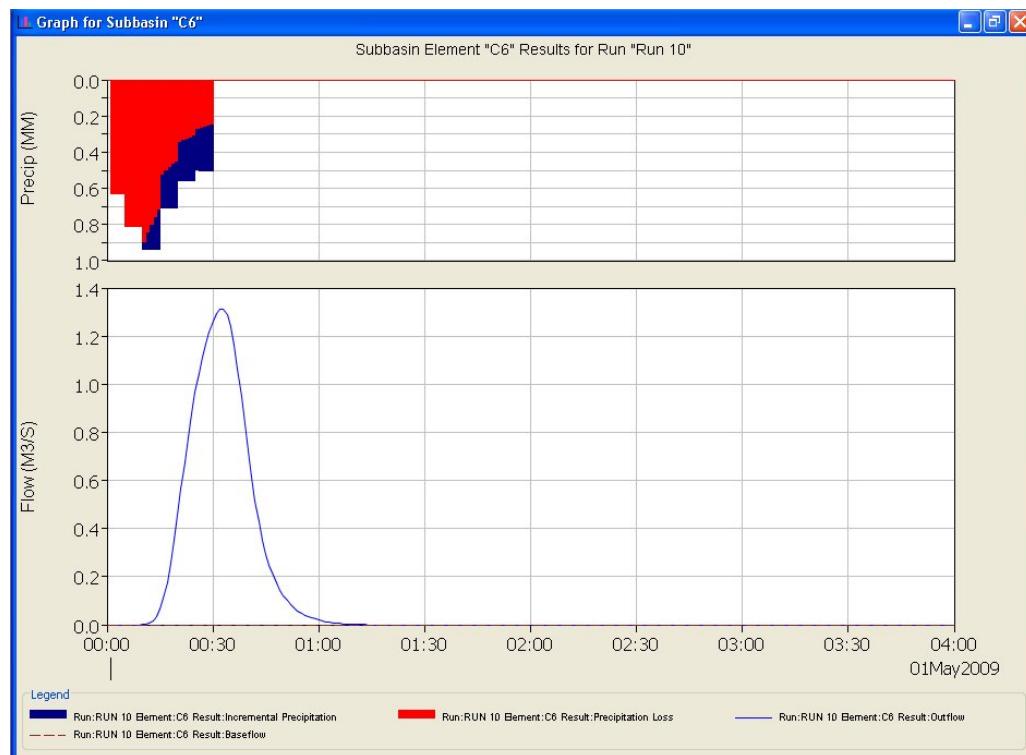
Figura 6-4 – Hidrograma e Hietograma T= 10 años cuenca C6

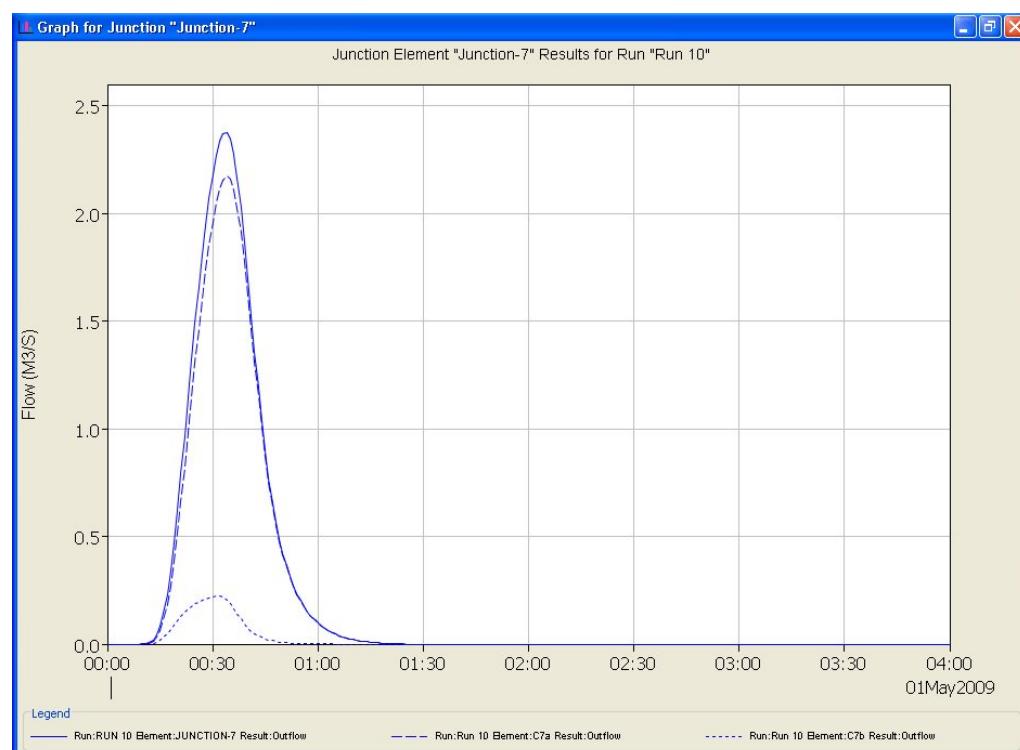
Figura 6-5 – Hidrograma T= 10 años cuenca C7 (C7a + C7b)

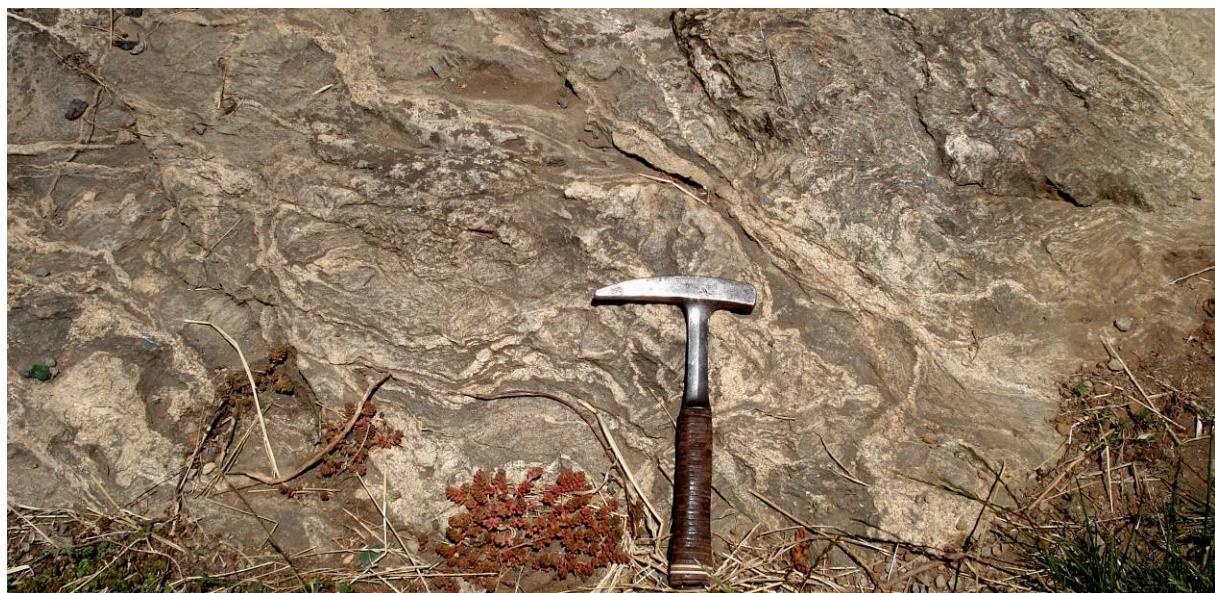
Las metamorfitas situadas en el ámbito de San Martín de los Andes, son principalmente gneises de grano medio y fino, los que están acompañados por escasas intercalaciones de esquistos micáceos y cuarcitas. Los gneises presentan un bandeadío fino, milimétrico, bien marcado y replegado, tal como se puede observar en los afloramientos situados en el sector superior del barrio Godoy (Figura 7-1). La textura es combinada grano y lepidoblástica, en la cual se reconocen variedades tonalíticas con biotita y sillimanita, tonalíticas con biotita y moscovita, tonalíticas con biotita y epidoto y granodioríticas con biotita y hornblenda.

Figura 7-1 – Afloramiento del Complejo Coiohuincul correspondiente a gneises de grano medio y fino situado en el sector superior del barrio Godoy

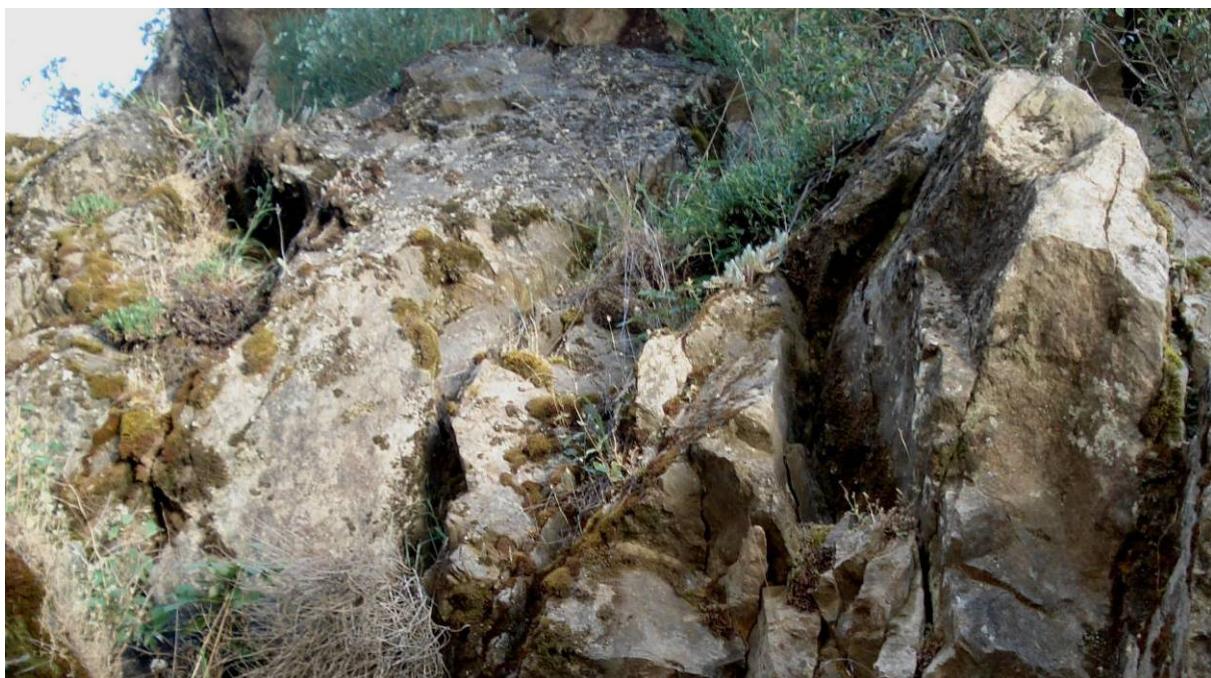
La Granodiorita Lago Lácar está compuesta por cuerpos de rocas grises y grano mediano, variando en composición entre granodioritas biotíticas y granodioritas biotítico-hornbléndicas. Los afloramientos más característicos de estas rocas situados en la comarca bajo estudio, se localizan en el sector Oriental (Figura 7-2).

Figura 7-2 – Afloramiento de granitoídes asociados al Complejo Coiohuincul

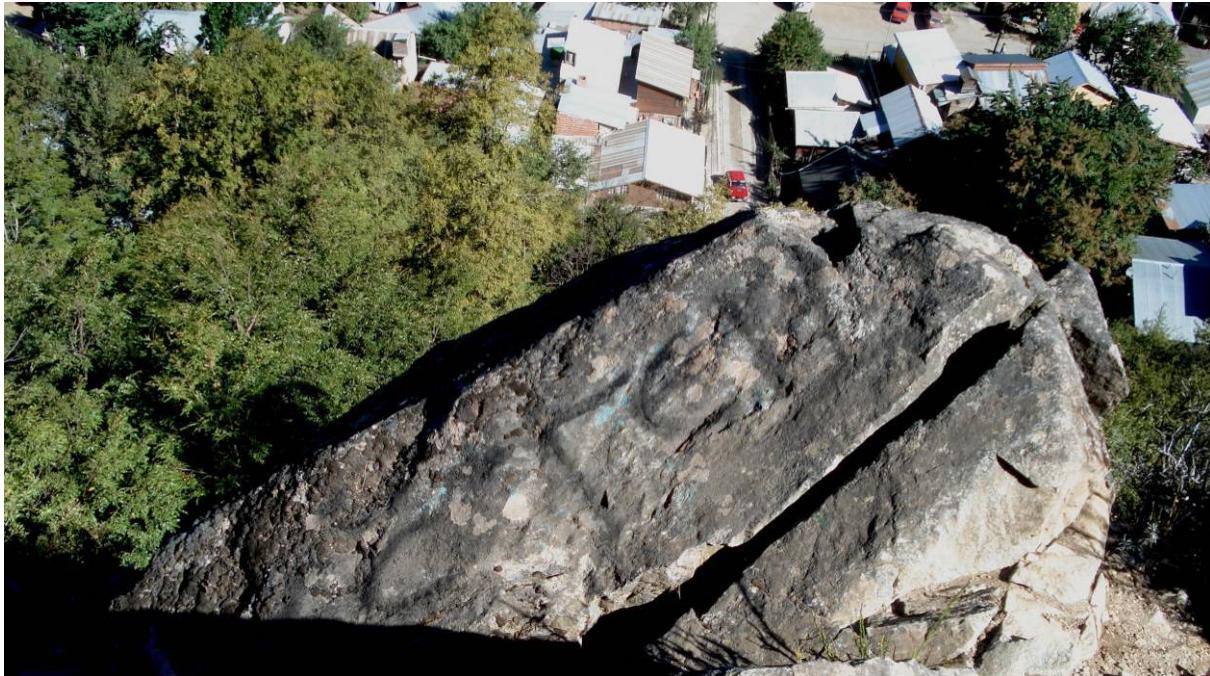
El juego de fracturas de mayor desarrollo areal queda definido mediante fisuras de rumbo general Norte 50° Este, que puede presentar variaciones locales que van desde Norte 45° Este a Norte 30° Este (Figura 7-3).

Figura 7-3 – Fracturas de rumbo Norte 30° Este, con planos de disposición vertical, presente en los afloramientos situados en la zona superior del barrio Vallejos.

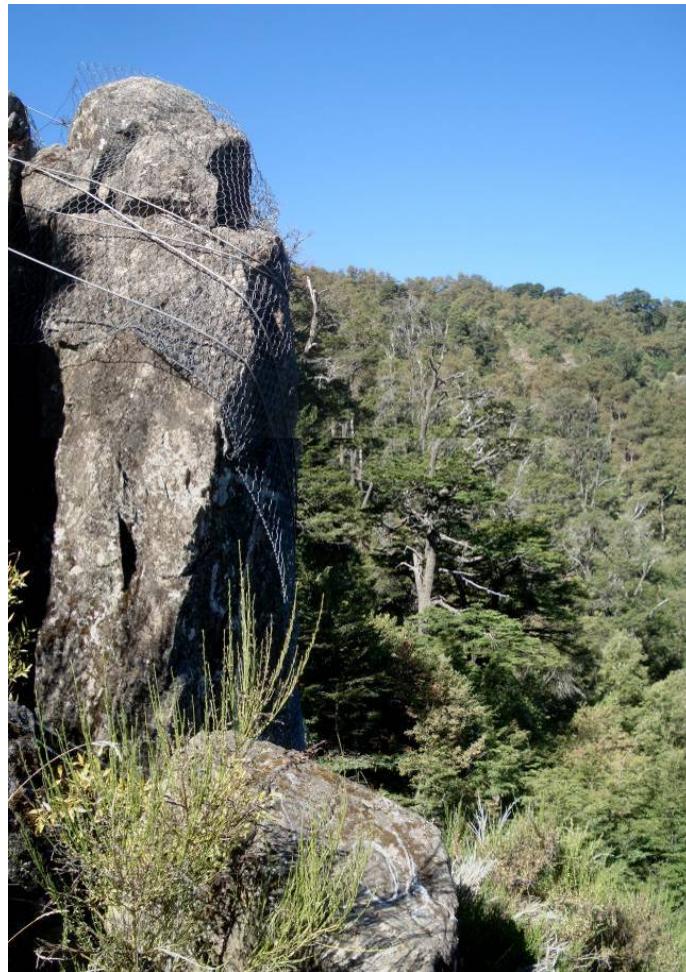
Los valores de inclinación mas elevados de los planos de fracturación (90°) y, especialmente, las paredes extra plomo que se generan cuando se desarrollan inclinaciones hacia el cuadrante Noroeste, promueven movimientos de remoción en masa en la cara libre de la pendiente del Cerro Curruhuinca según tipologías que van desde volcamientos a caída de rocas.

Figura 7-4 – Plano de fracturación vertical a parcialmente colgante sobre la cara libre del afloramiento. Este juego de diaclasas da lugar a movimientos de remoción en masa del tipo volcamiento y caída de rocas

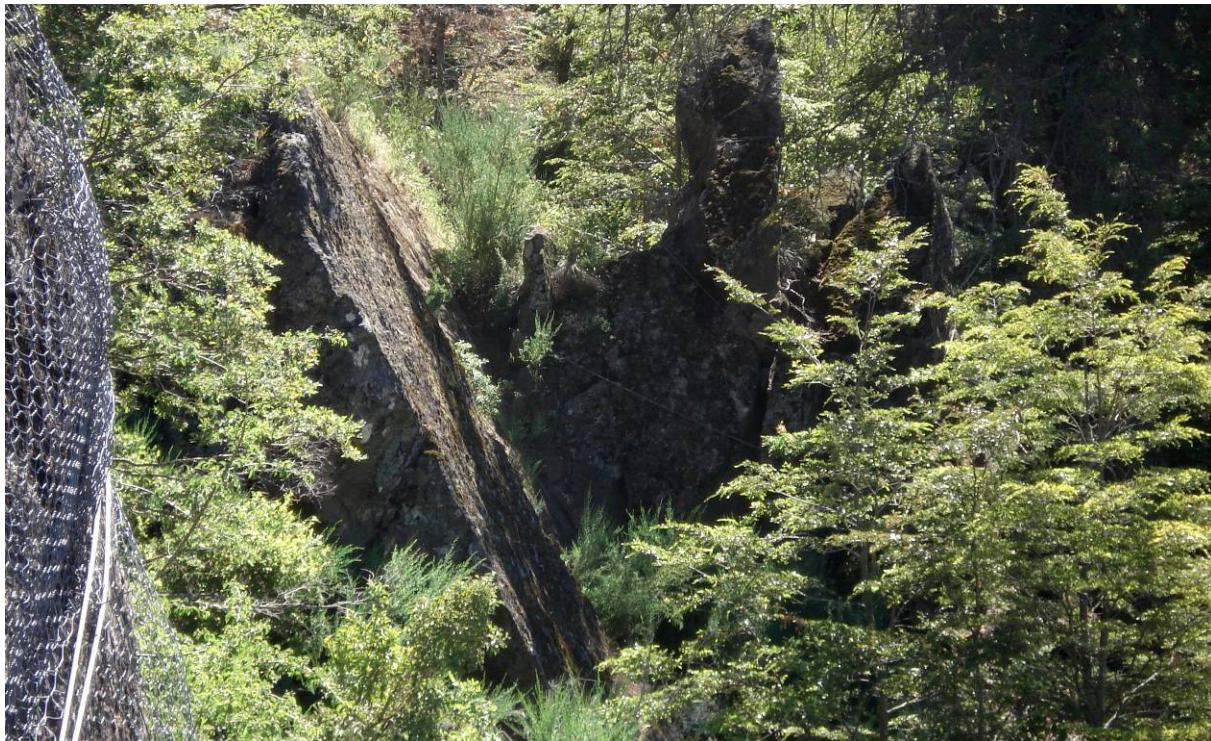
Figura 7-5 – Plano de fracturación expuesto sobre el faldeo Sur del Cerro Curruhuinca, el que presenta un valor de inclinación de 65° hacia el cuadrante Sudeste. Este juego de fracturas da lugar a movimientos de remoción en masa del tipo deslizamiento translacional extremadamente rápido que puede culminar como una avalancha de rocas.

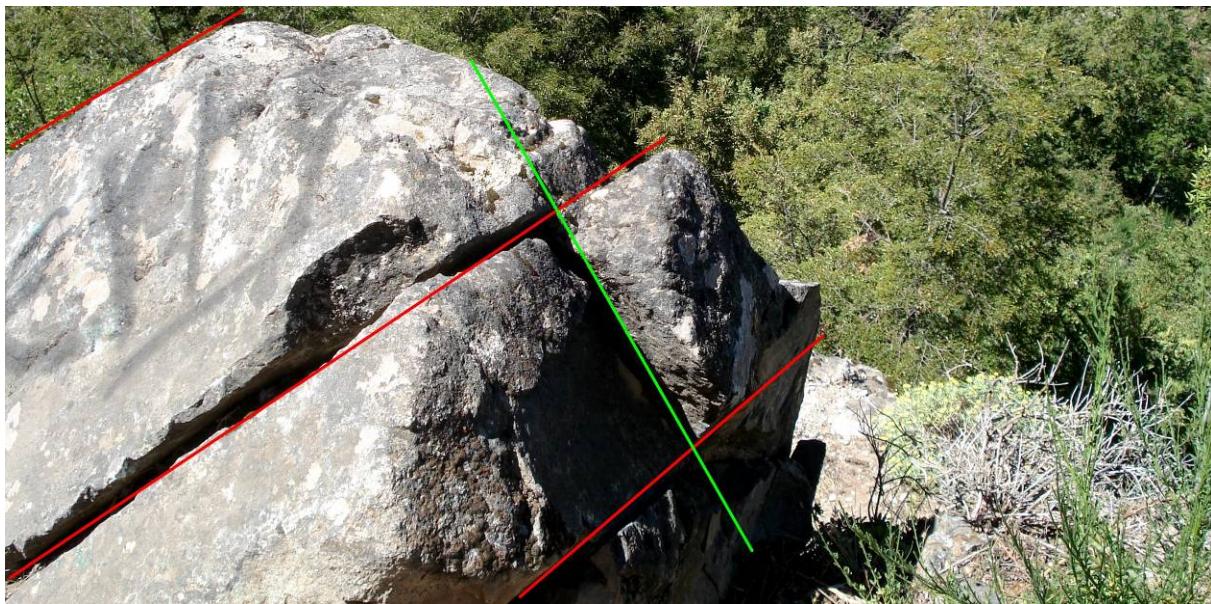
Subordinado al precedente y de menor frecuencia que éste, se observa un segundo juego de fracturas de rumbo frecuente Norte 60° Oeste, el que en general es perpendicular al juego indicado (Figura 6). En este caso, los planos de discontinuidad tienen una inclinación variable que oscila entre los 50° y 45° al Sudoeste.

Figura 7-6 – Afloramiento afectado por un sistema de diaclasas ortogonales. La traza color verde indica la presencia de una fractura perteneciente al juego secundario de rumbo general Norte 60° Oeste. Las trazas rojas señalan fracturas pertenecientes al juego de mayor desarrollo y de rumbo general Norte 30° Este.
