El presente estudio evalúa las condiciones naturales y antrópicas que pueden generar daño a locaciones particulares e infraestructura pública y ponen en riesgo la vida de las personas que habitan sobre el faldeo del Cerro Curruhuinca.

Estudio de Diagnóstico y Evaluación de Riesgo Geofísico en la Ladera Urbanizada del Cerro Curruhuinca, San Martín de los Andes, con Propuesta y Proyecto Ejecutivo de las Medidas Estructurales de Mitigación

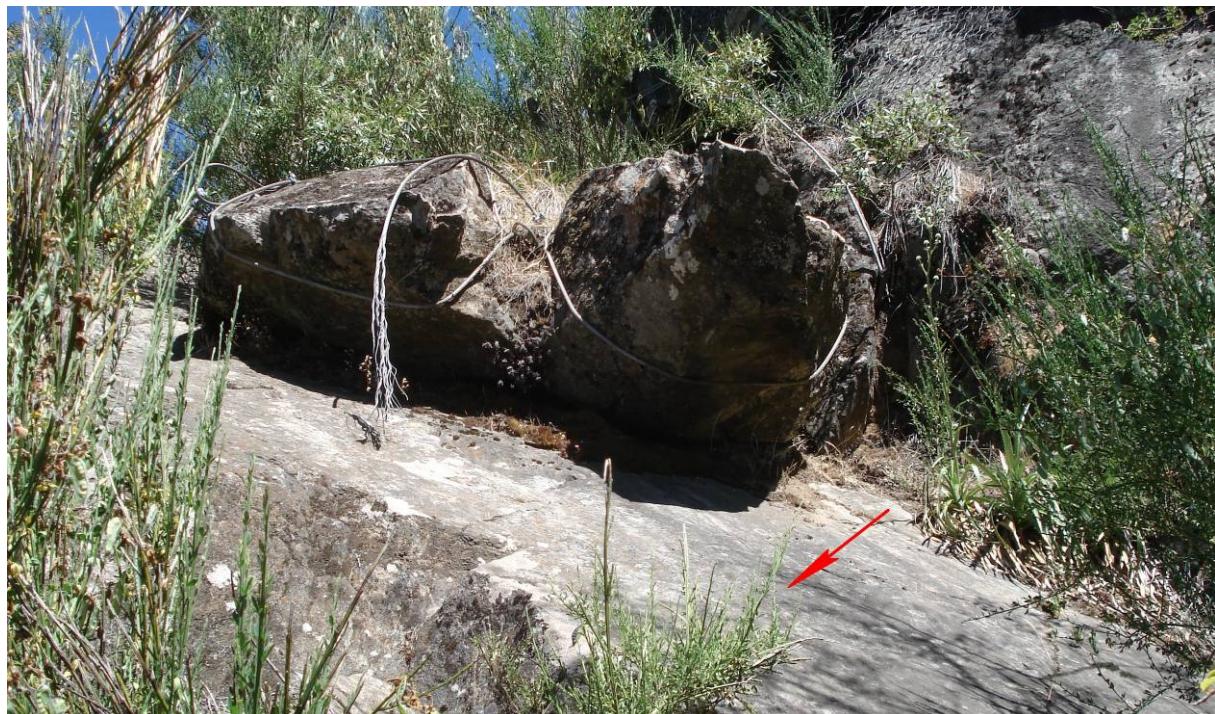
En el primer caso (diaclasas subhorizontales), estas discontinuidades no facilitan la generación de movimientos de remoción en masa y solo actúan condicionando el tamaño de los bloques que puedan desprenderse a favor de la existencia de otros planos de fracturación. En el segundo caso (diaclasas con inclinaciones de 20° a 30°) podrían dar lugar a movimientos de remoción en masa del tipo deslizamiento translacional moderadamente rápidos ante la existencia de disparadores adecuados y si el plano de fracturación intercepta la pendiente al inclinar como esta pero con un valor angular menor (Figura 7-7).

Figura 7-7 – Mediante la flecha se señala la superficie de un plano de fractura que presenta una inclinación de 30° hacia el cuadrante Sudeste. El bloque que esta apoyado sobre esta superficie puede desplazarse por un movimiento del tipo deslizamiento translacional, ante la aparición de un factor promotor a este tipo de remoción en masa.

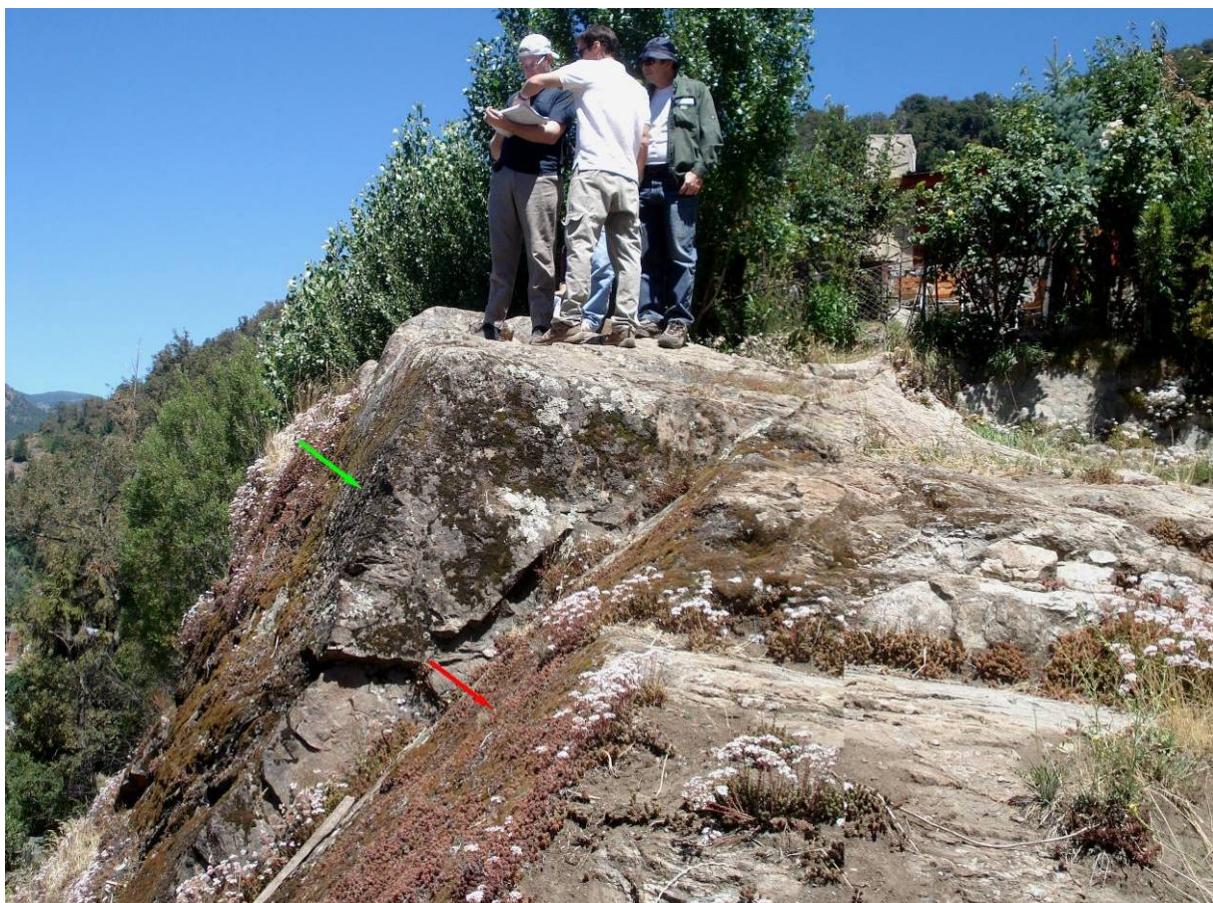
El primer juego principal tiene planos de discontinuidad de rumbo variable que oscila entre Norte 65° Este y Norte 45° Este. En ambos casos las superficies de fracturación inclinan hacia el cuadrante Sudeste según un valor que va desde 40° a 65° (Figura 7-8).

Figura 7-8 – Pendiente sobre las metamorfitas del Complejo Coiohuincul en la cual se observa el control estructural que imponen la presencia de fracturas que inclinan 40° (indicada con flecha roja) y 65° (indicada con flecha verde)

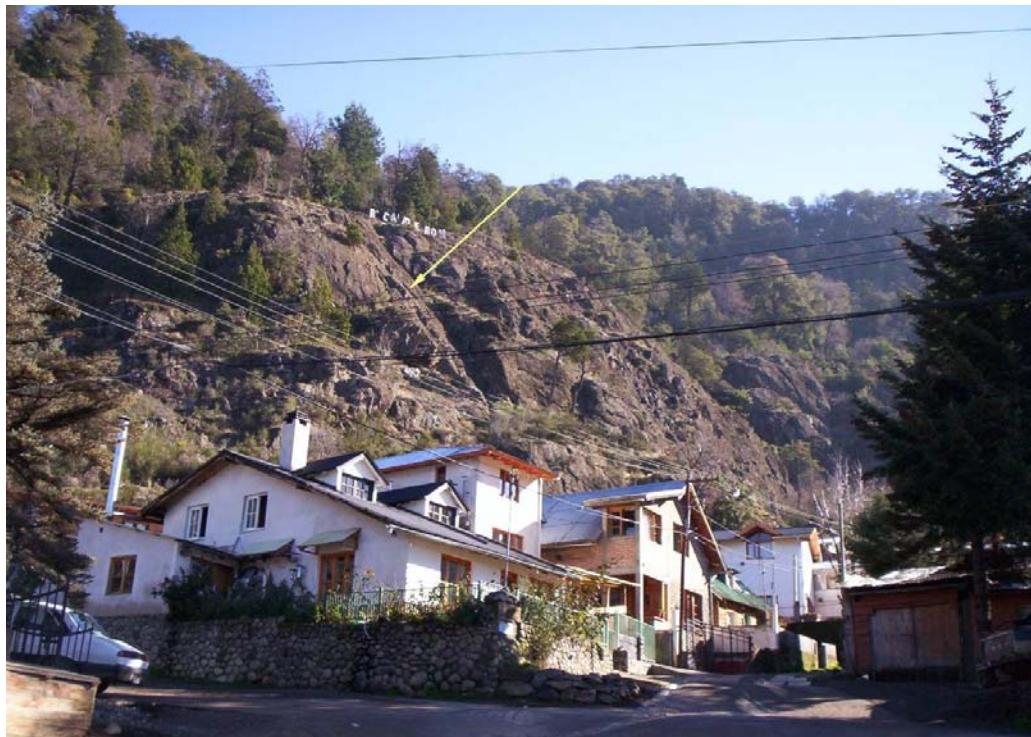
Sistemas de fracturas que promueven movimientos del tipo deslizamiento translacional pueden observarse sobre las pendientes que se extienden por encima del Barrio Calderón (Figura 7-9).

Figura 7-9 - La flecha indica la exposición de un plano de diaclasamiento de gran desarrollo que inclina como la pendiente pero según un ángulo más tendido, configurando así una superficie de deslizamiento translacional

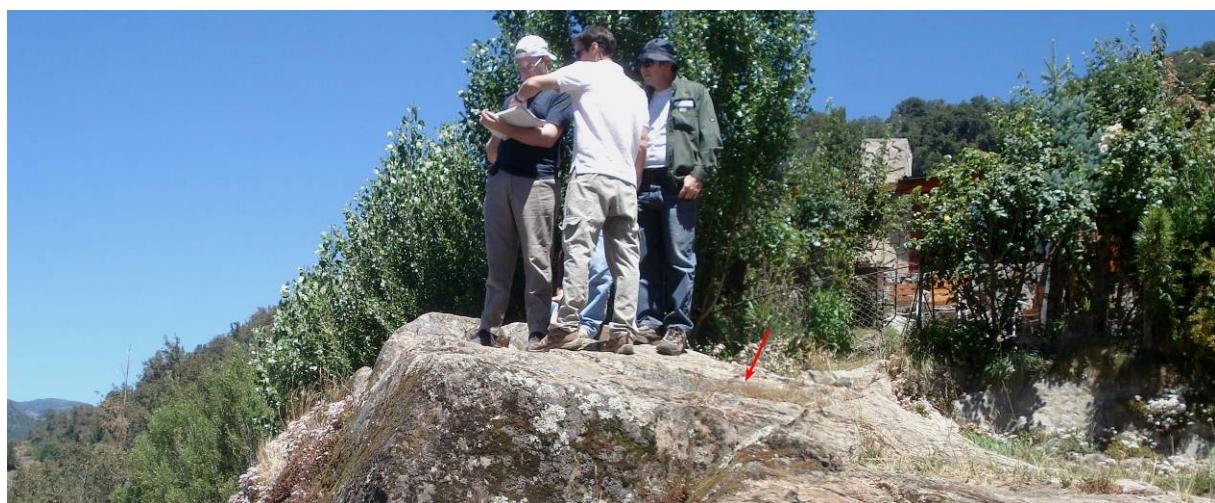
Figura 7-10 – La flecha indica la superficie de un plano de fracturación de baja inclinación presente en las rocas metamórficas del Complejo Coiohuincul.

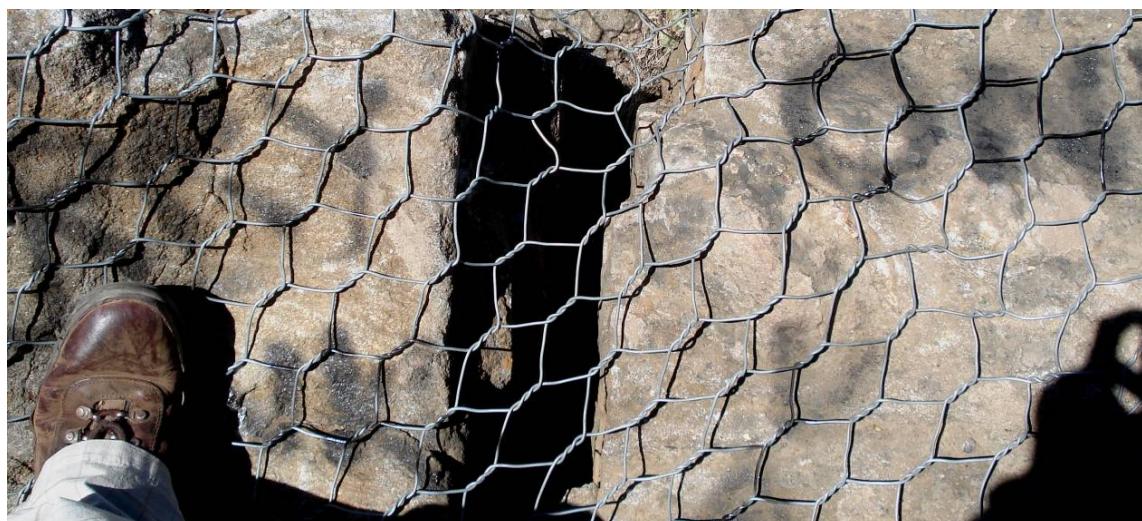
A partir del estudio de detalle realizado se puede comprobar que, en casi su totalidad, los sistemas de fracturación locales observados durante la investigación de campo corresponden a diaclasas. Salvo algunas excepciones, se trata de diaclasas abiertas, de superficies muy planas a suavemente onduladas, características que se mantiene hasta niveles de profundidad superiores a los 10 m, valor que ha sido posible determinar sobre las pendientes abruptas mas desarrolladas. Las mayores aberturas se observan en las cercanías de las pendientes empinadas, zonas en las cuales se advierte un fuerte desacomodamiento de los bloques a lo largo de la ladera. En estos sectores las separaciones entre bloques son del orden de 15 cm (Figura 7-11), con valores máximos de 20 centímetros.

Figura 7-11 – Diaclasas abiertas con separación de 15 cm, sector marginal de la pendiente situada en la sección superior del Barrio Vallejos.

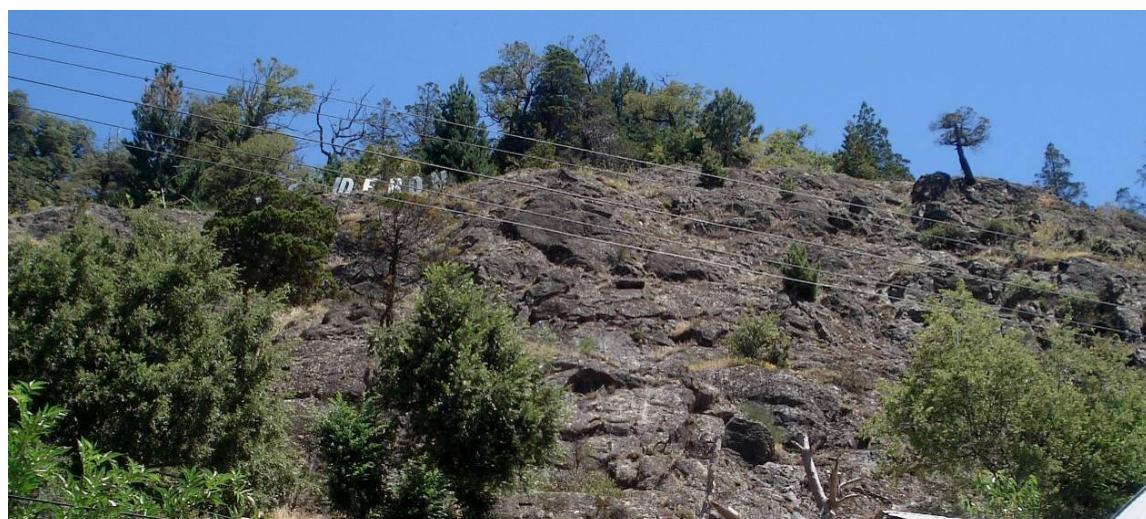
Figura 7-12 – Diaclasamiento de elevada densidad en los afloramientos situados en la sección superior del Barrio Calderón.

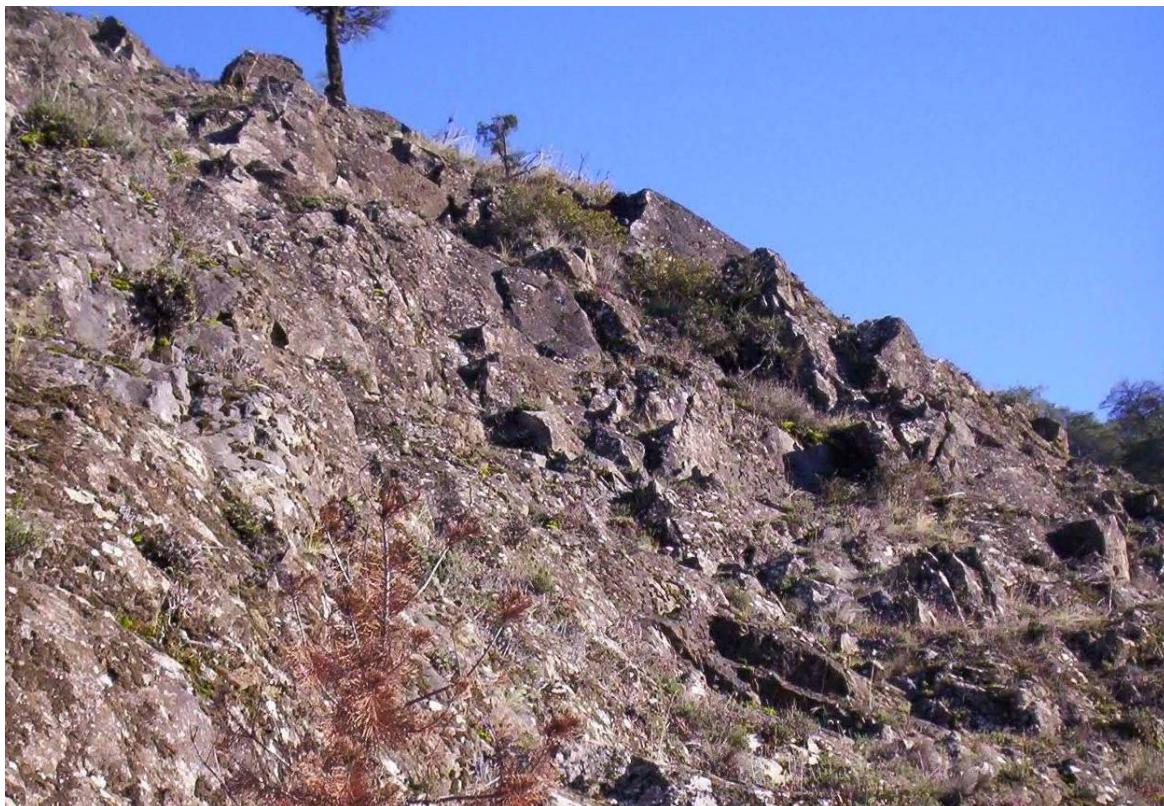
Figura 7-13 - Detalle de la figura 12

En cambio, en los afloramientos situados en el sector superior de los barrios Godoy y Calderón, especialmente en este último, la densidad que presentan los juegos de diaclasas existentes es muy elevada de tal forma que los afloramientos se presentan fuertemente fracturados (Figura 7-12 y 7-13), en bloques de un tamaño medio que oscila entre los 15 cm y 30 cm de lado (Figuras 7-14 y 7-15), con valores máximos de hasta 1 metro (Figura 7-16).

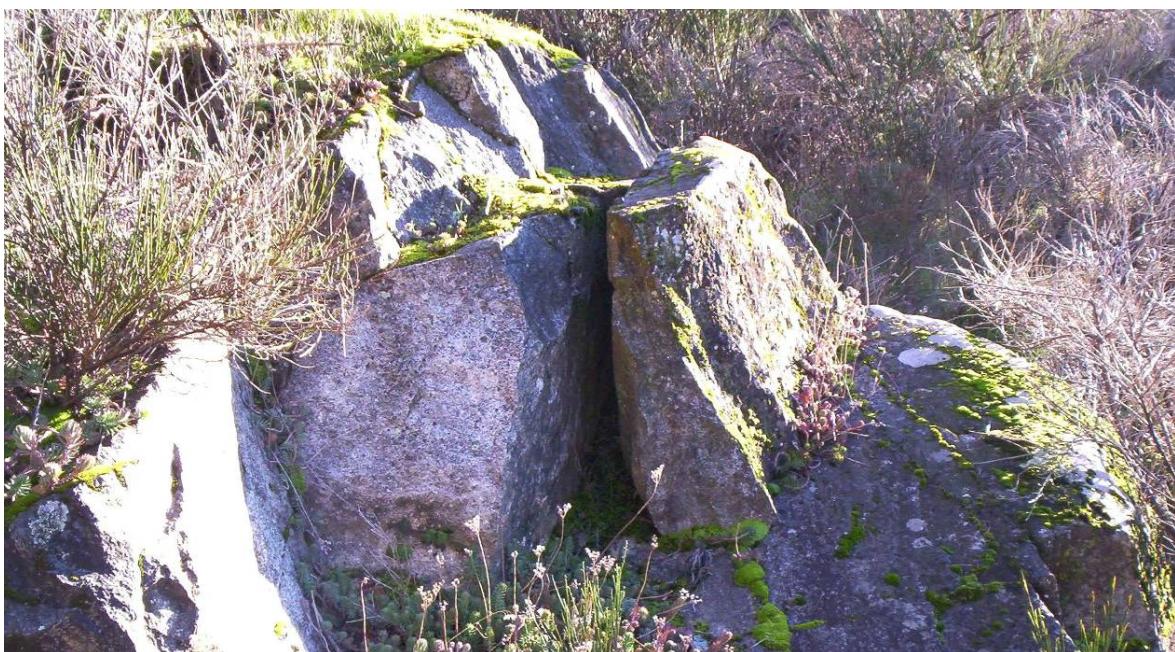
Figura 7-14 - Bloque desprendido de composición granítica.

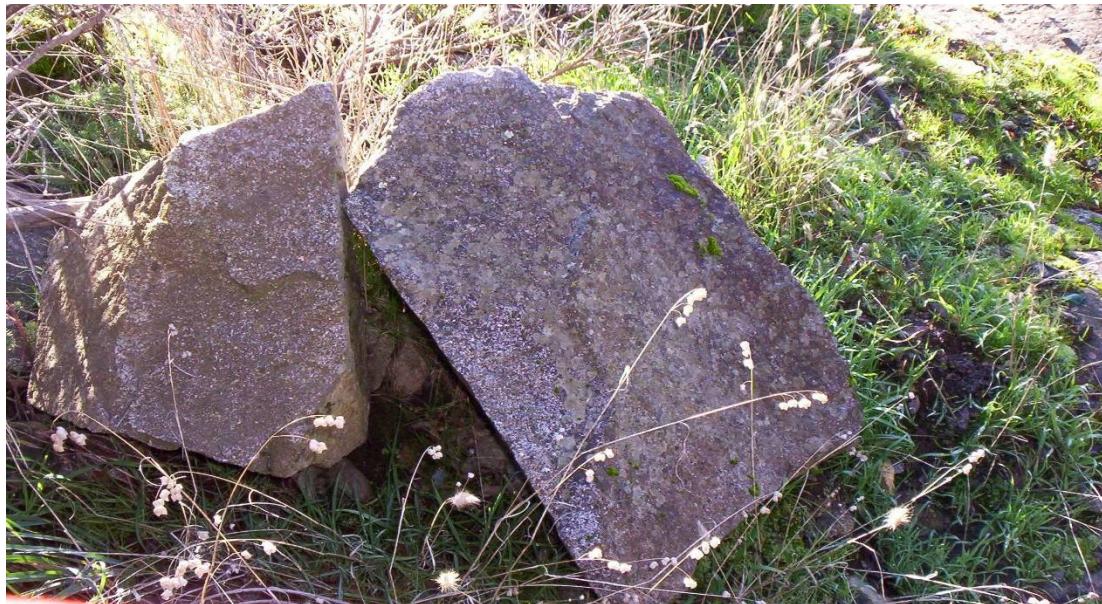
Figura 7-15 - Bloques desprendidos de rocas graníticas en posición inestable sobre la pendiente.

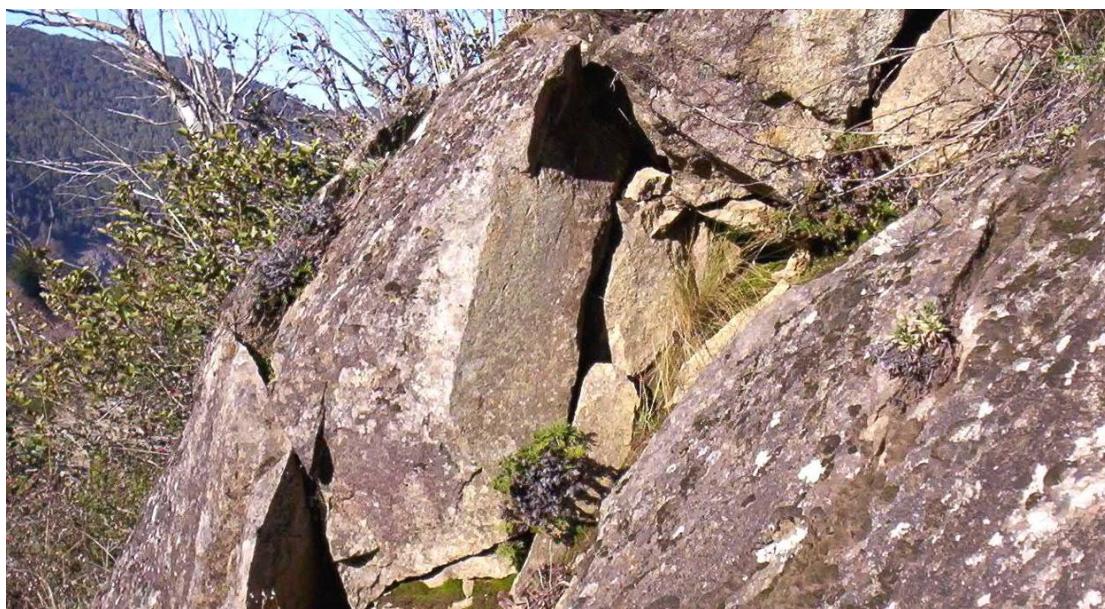
Figura 7-16 - Bloques sueltos de hasta 1 m de lado de rocas graníticas en posición inestable sobre la pendiente.

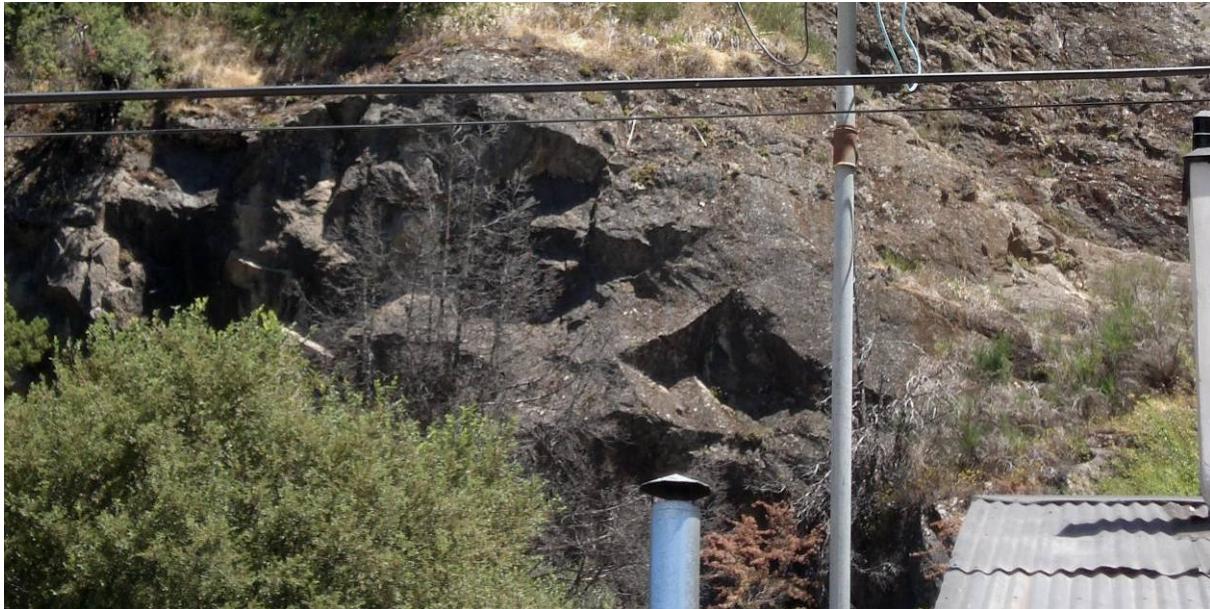
Figura 7-7 – Formación de diedros sobre el talud por desprendimiento de bloques prismáticos Barrio Calderón.

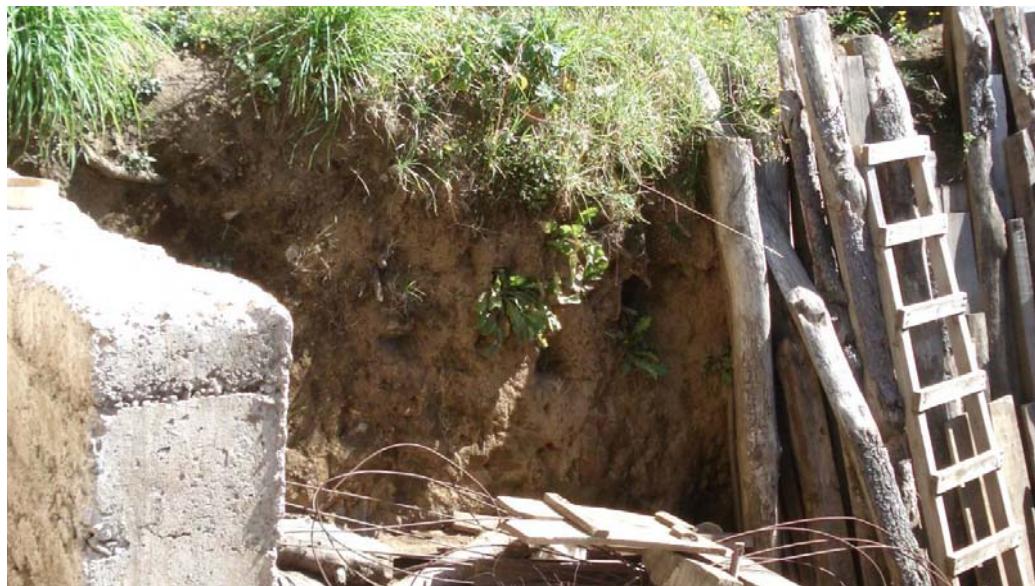
Figura 7-18 - Exposición de till alojado con mínimo porcentaje de bloques en un corte artificial situado en el Barrio Obeid.

Por ejemplo, las exposiciones de till alojado que se despliegan en las cotas mas bajas situadas en el barrio Obeid, son acumulaciones de arcillas y limos en las cuales existe un bajo porcentaje de bloques (Figura 7-18), mientras que los afloramientos situados algunos metros mas arriba, presentan mayor abundancia de bloques subangulosos con tamaño medio de 2 a 5 cm y tamaño máximo de 20 cm de diámetro (Figura 7-19).

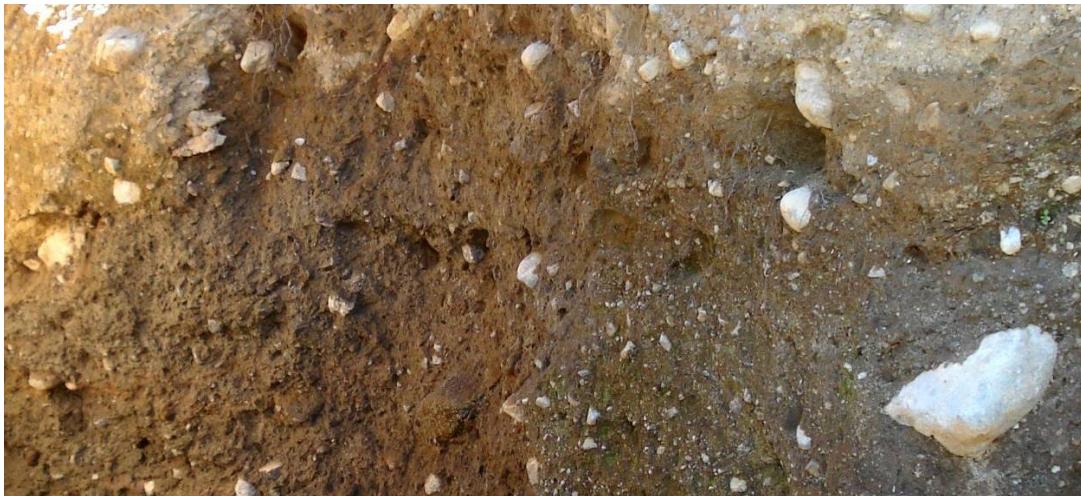
Figura 7-19 - Till alojado expuesto en un corte artificial situado en el Barrio Obeid, en el cual se incrementa el porcentaje de bloques y gravas.

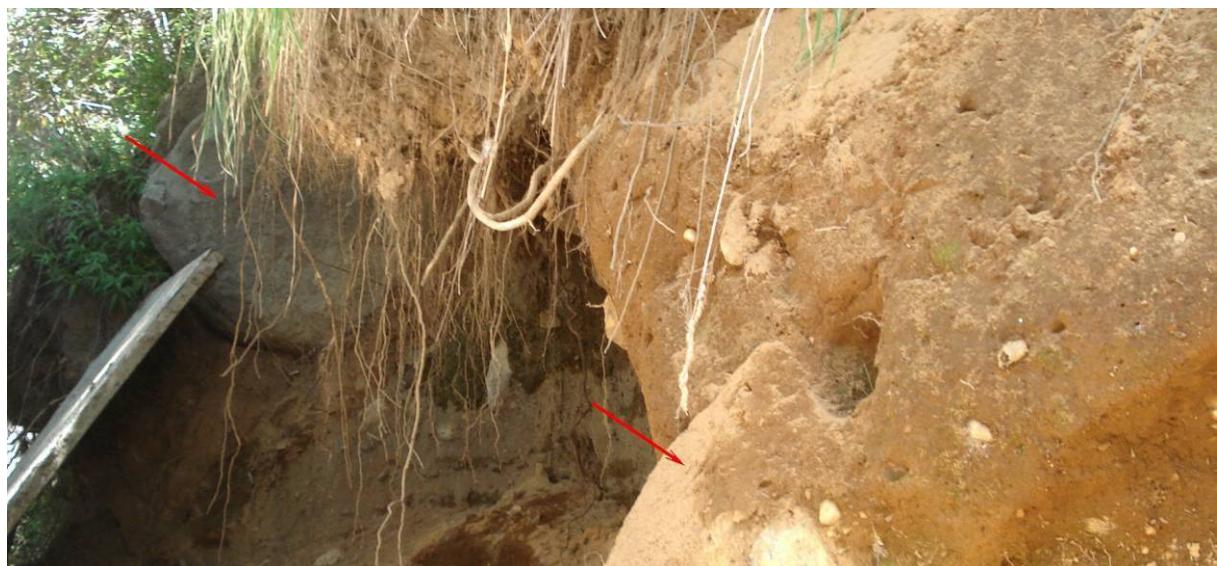
Figura 7-20 - Till alojado expuesto en un corte artificial situado en el Barrio Vallejos. Las flechas señalan los bloques redimensiones métricas que están parcialmente incluidos en el deposito limo arcilloso.

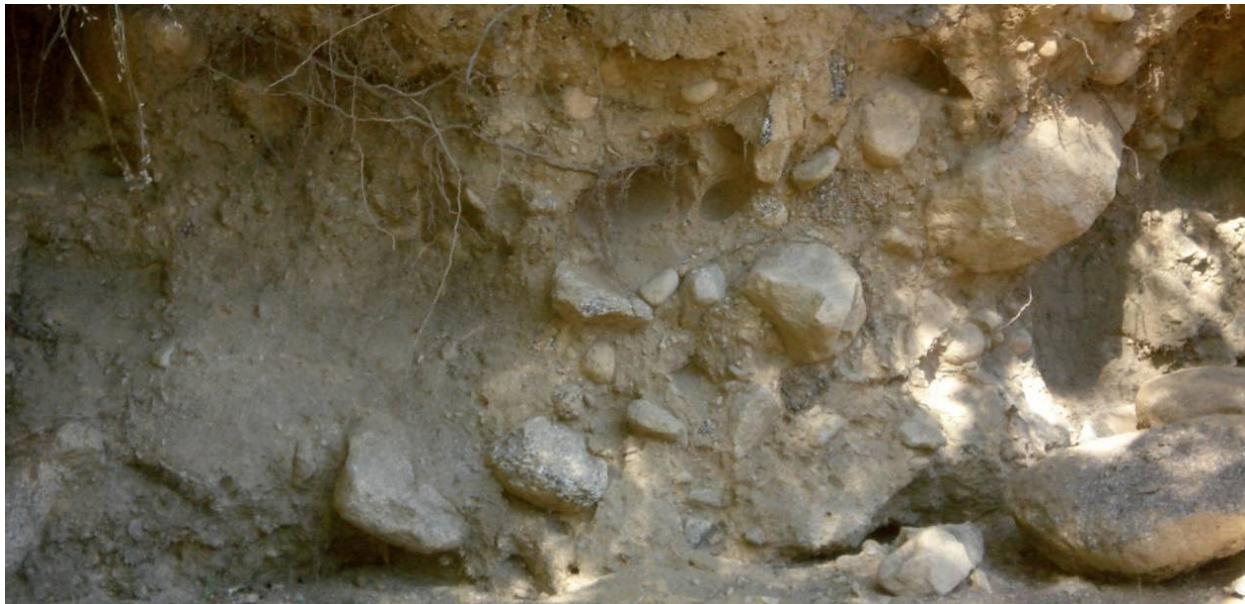
Figura 7-21 - Till alojado expuesto en un corte artificial situado en el Barrio Godoy.

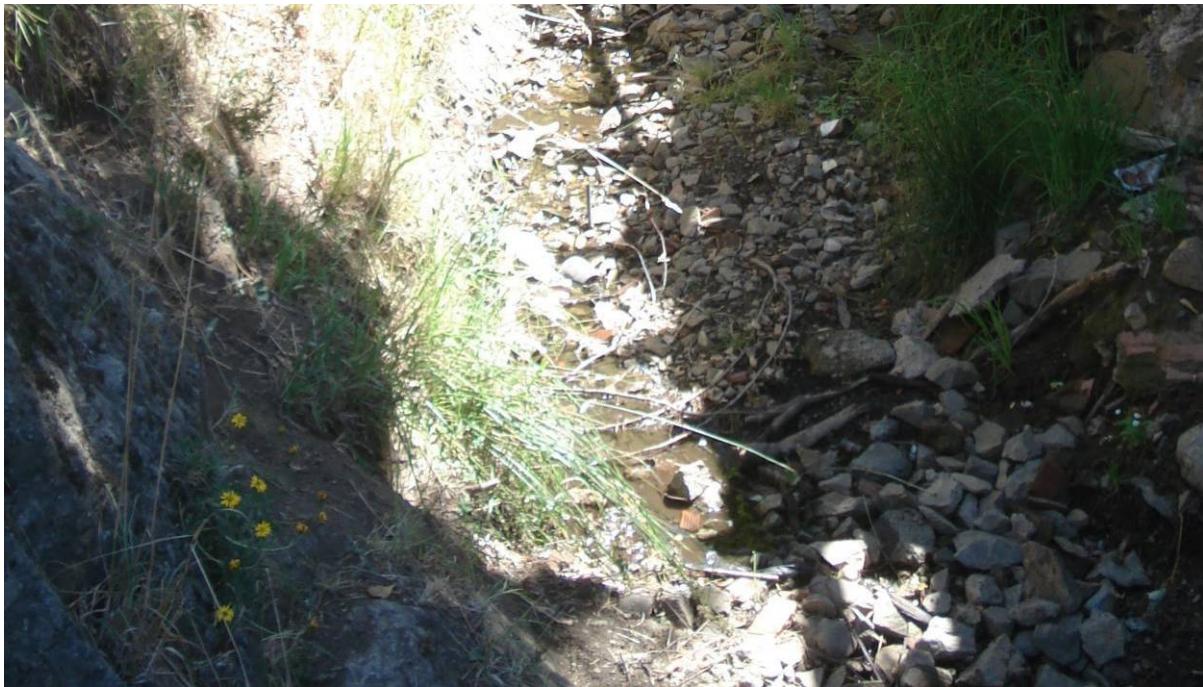
Figura 7-22 - Acumulaciones fluviales situadas en el piso de los cauces de régimen estacional. Barrio Godoy

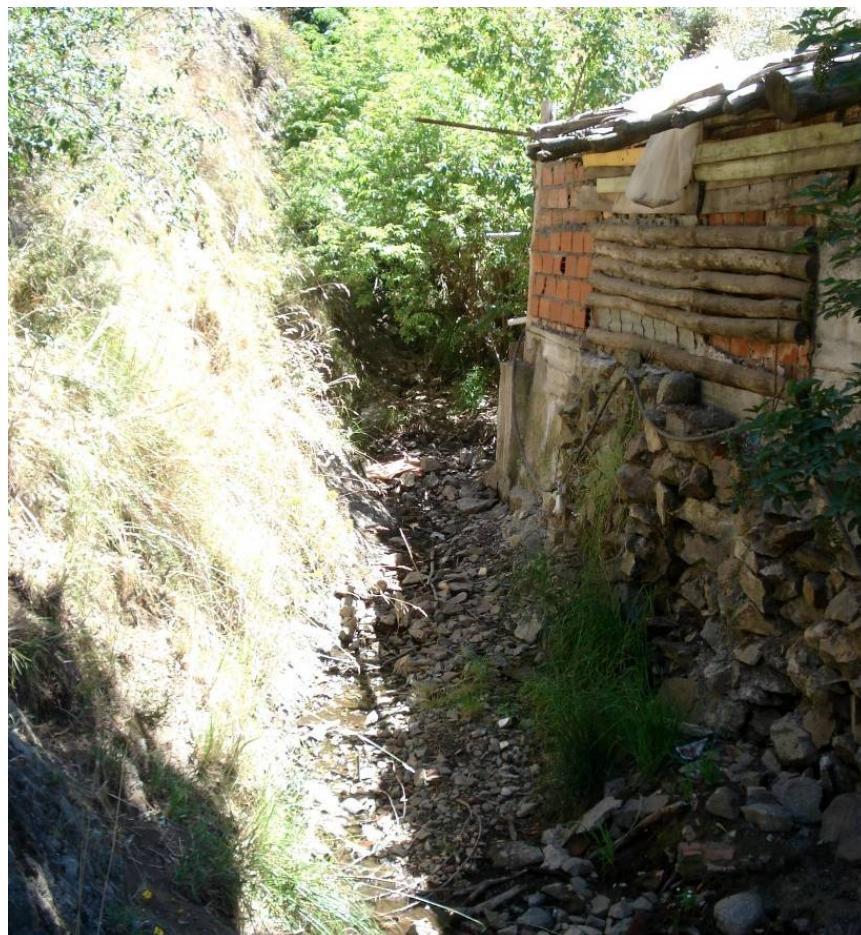
Figura 7-23 - Vivienda parcialmente fundada sobre acumulaciones fluviales actuales. Barrio Godoy

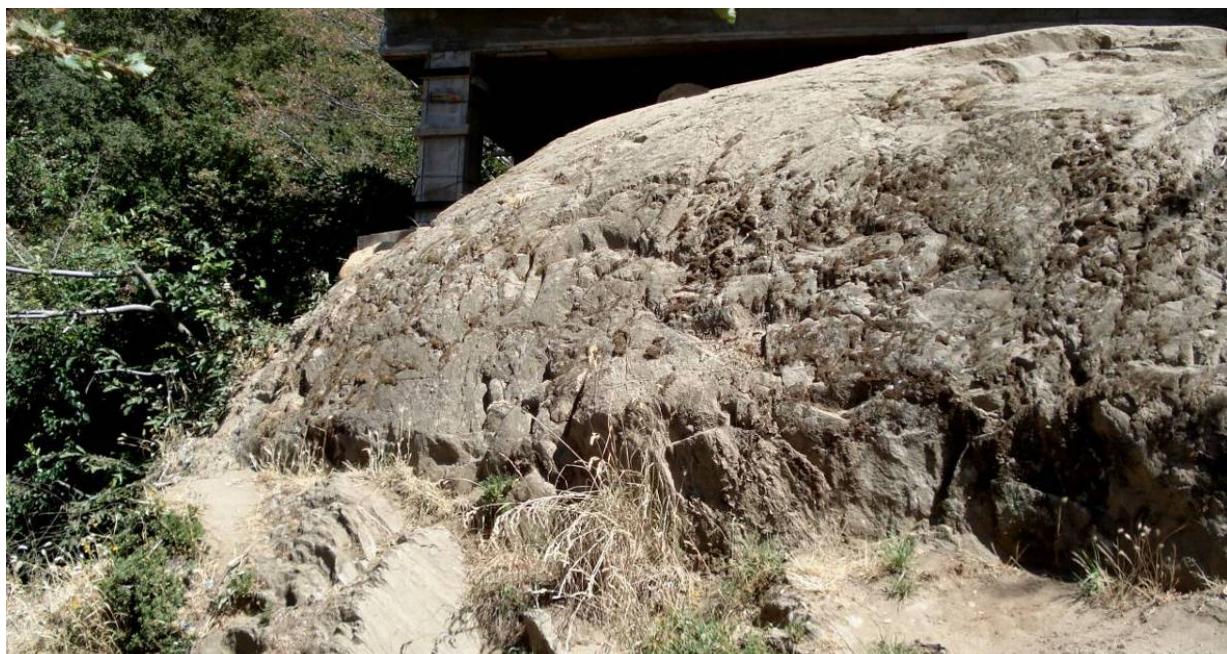
Figura 7-24 - Lomo de ballena, con superficie pulida y estriada, labrado sobre los afloramientos rocosos del Complejo Coiohuincul. El hielo se movía desde el extremo izquierdo hacia el extremo derecho. Hacia la derecha continua el sector cantereado ilustrado en la figura 7-25

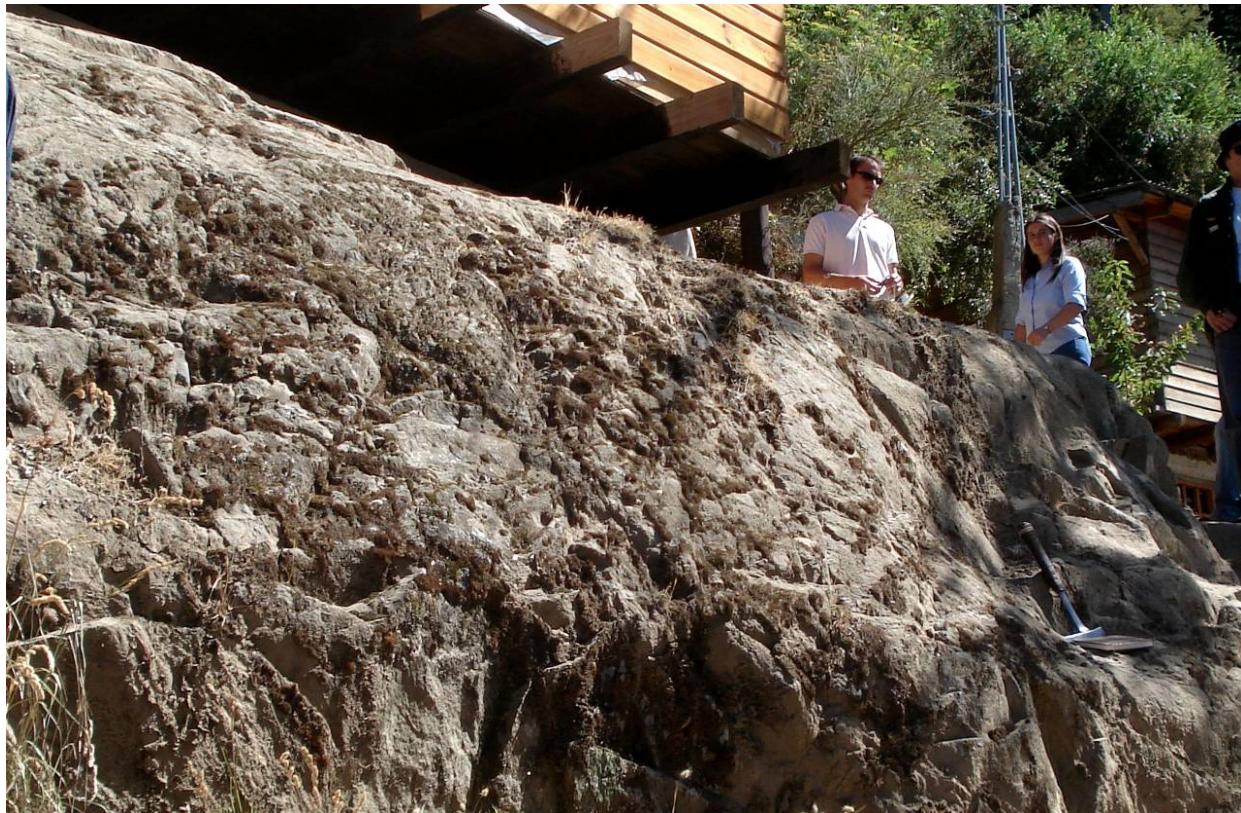
Figura 7-25 - Roca cantereada labrada sobre los afloramientos rocosos del Complejo Coiohuincul. El glaciar que actuó en este sitio se movía desde el extremo izquierdo hacia el derecho. El arranque fue favorecido por la existencia de un sistema de diaclasas de elevada densidad, el que puede reconocerse sobre la superficie cantereada de la figura.

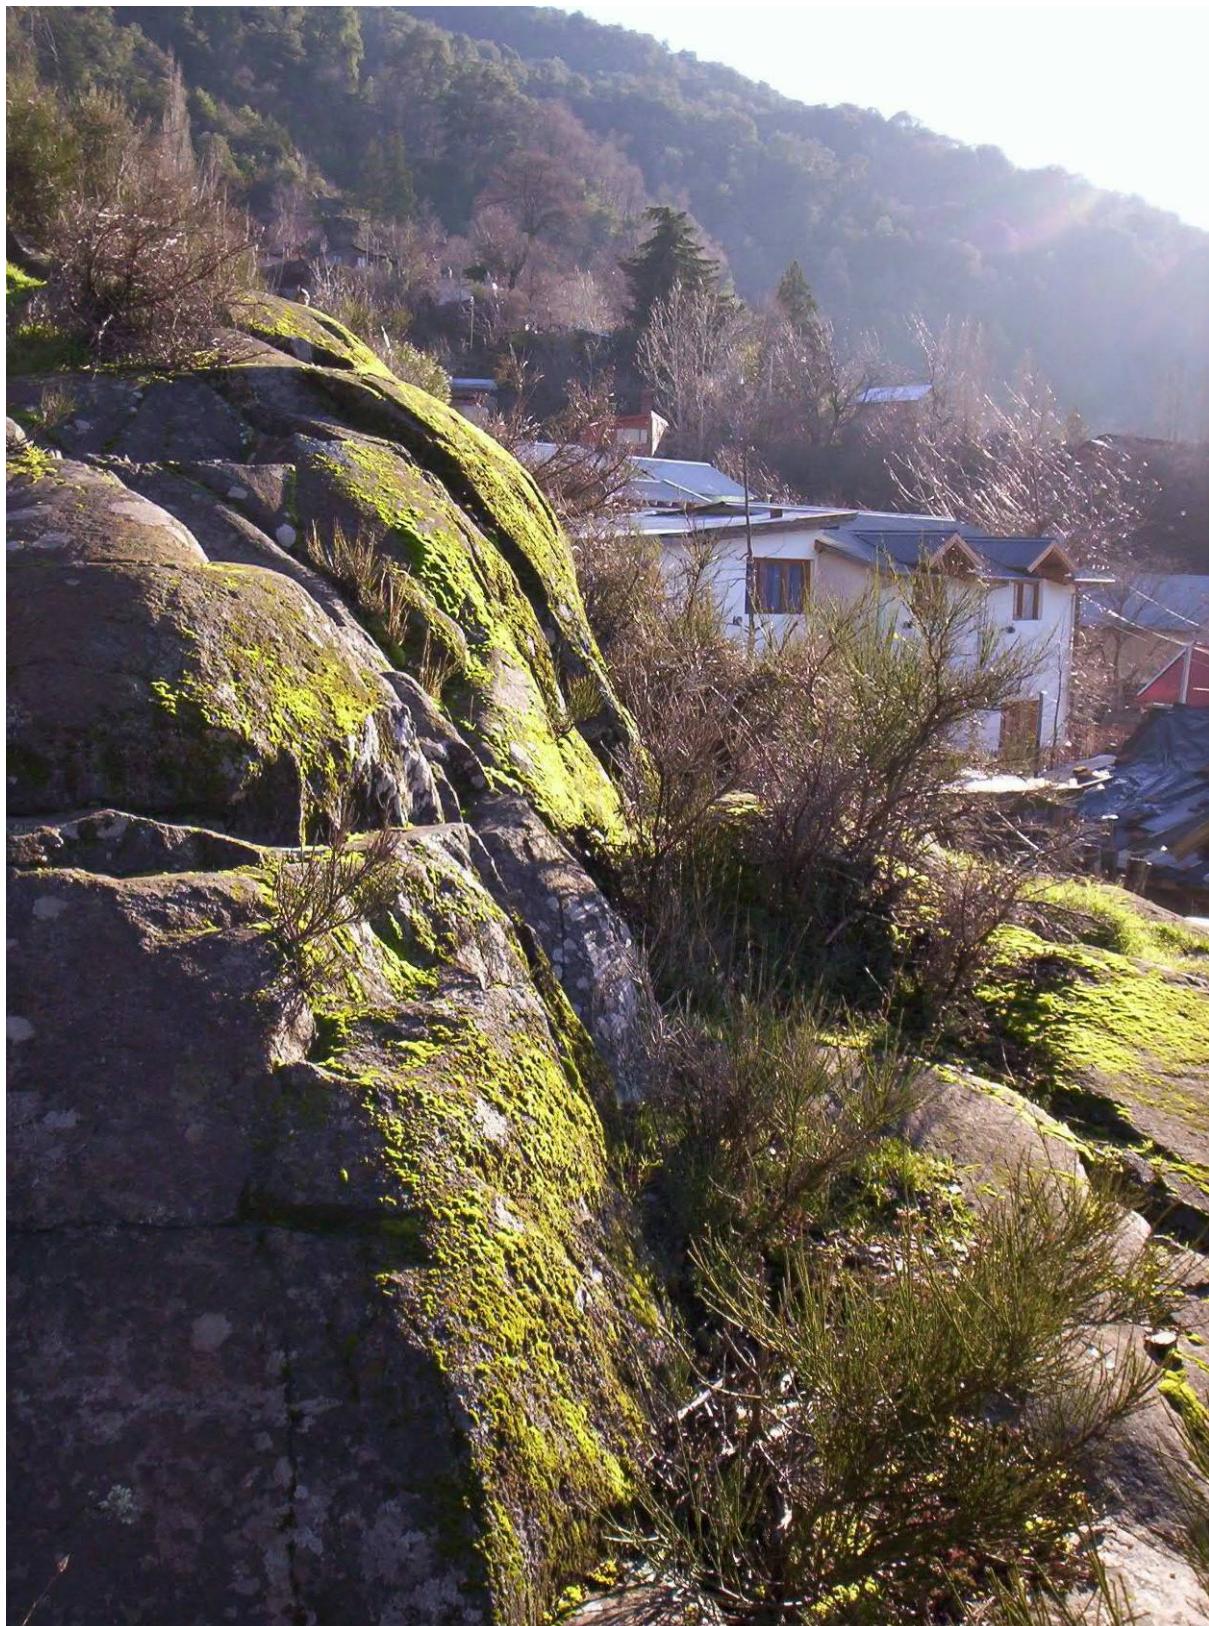
Figura 7-26. Acción erosiva alaciaria en el ámbito del Barrio Calderón.

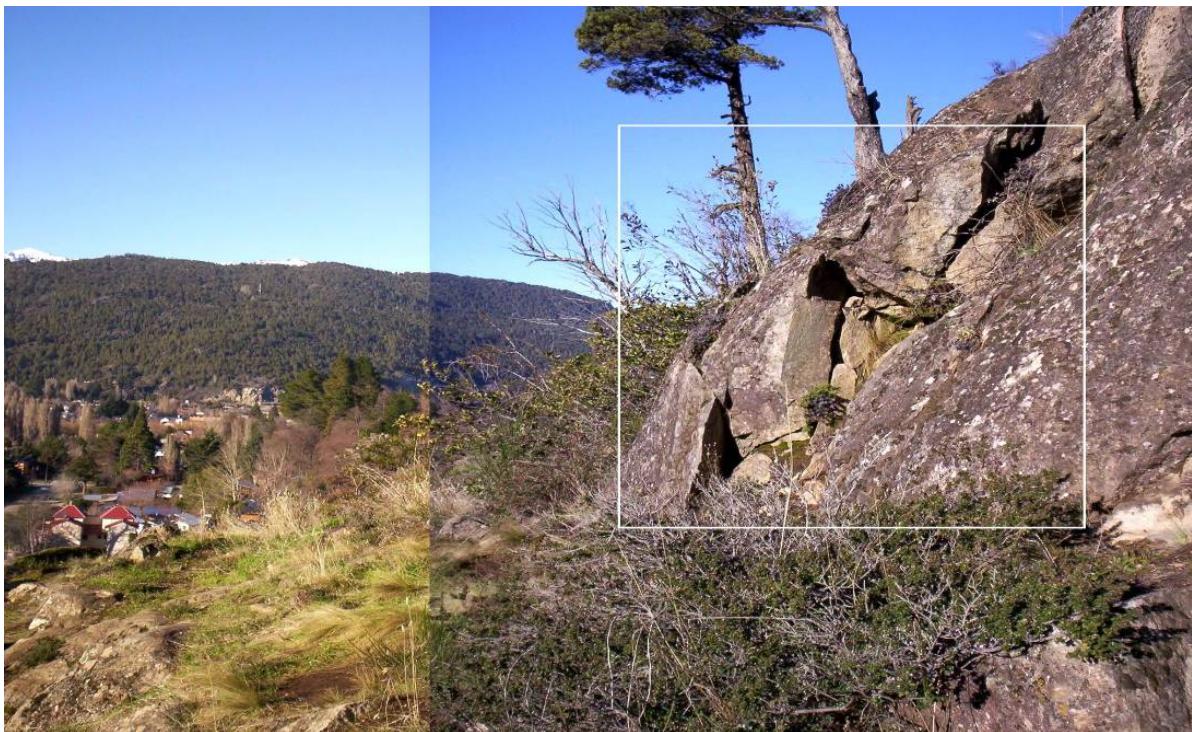
Figura 7-27 - Acumulación de bloques generados por deslizamientos translacionales. Pendiente superior del Barrio Calderón. El recuadro señala la localización de la Figura 7-28.

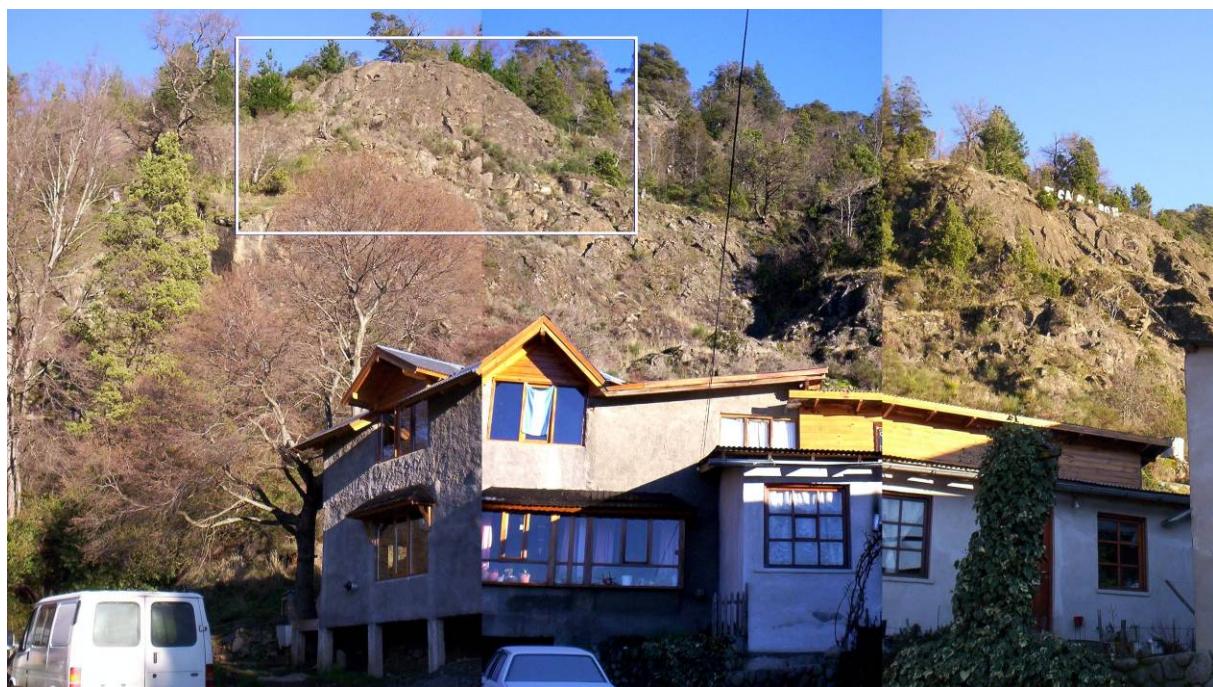
Figura 7-29 - Avalanche de rocas local en la pendiente superior del Barrio Calderón. El recuadro indica la localización de la Figura 7-30.

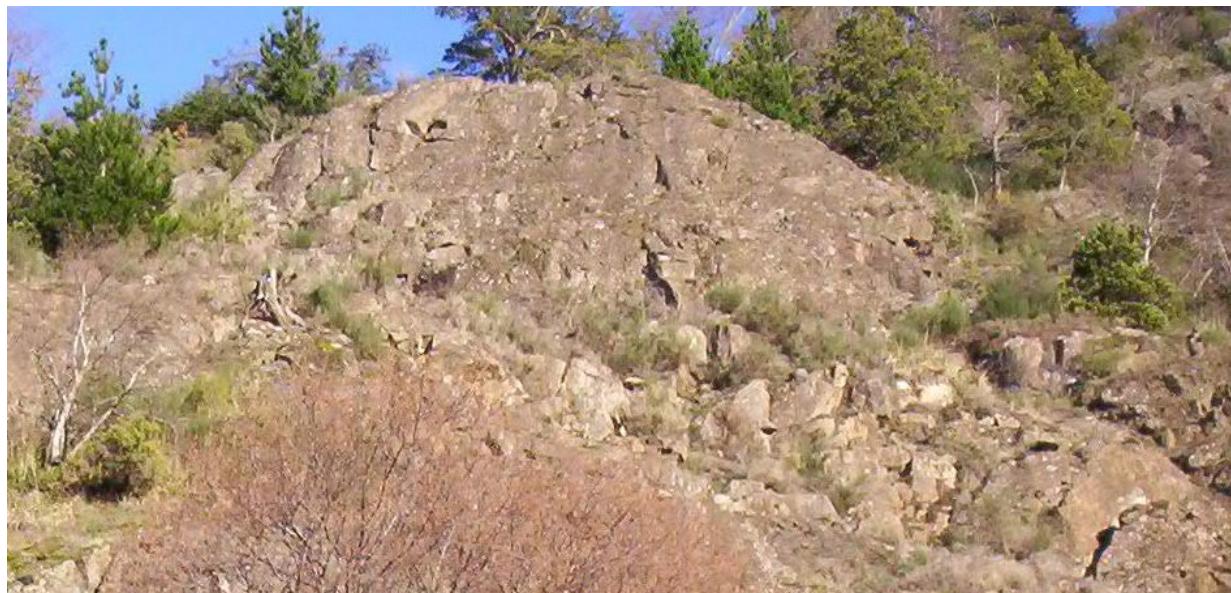
Figura 7-30 - Detalle de la Figura 7-29. Se puede observar una acumulación de bloques sobre la pendiente como resultado de una avalancha de rocas.

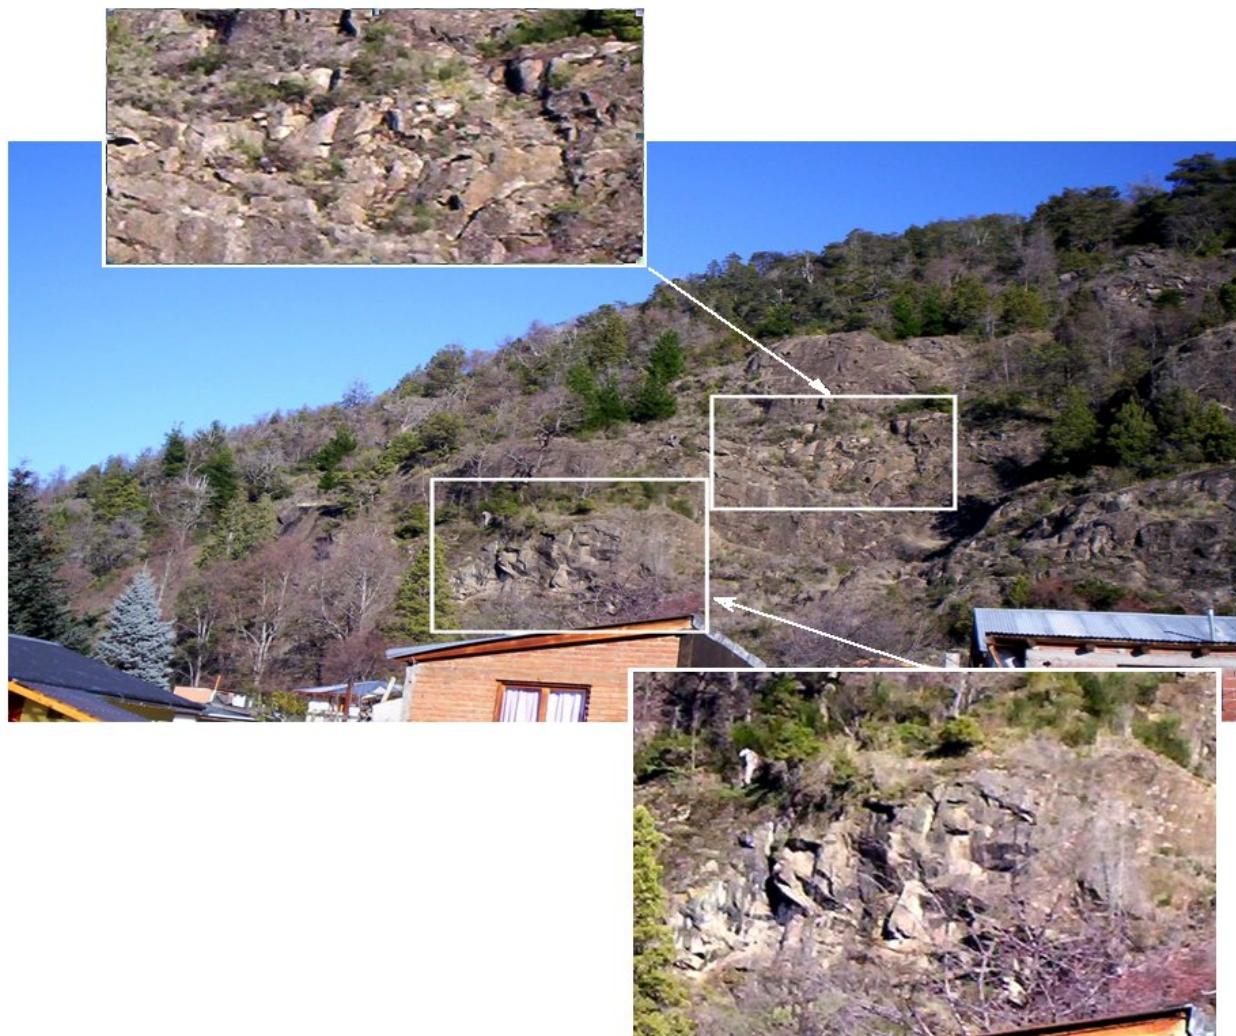
Figura 7-31 - Cicatrices generadas por caída de rocas recientes. Pendiente superior del Barrio Calderón.

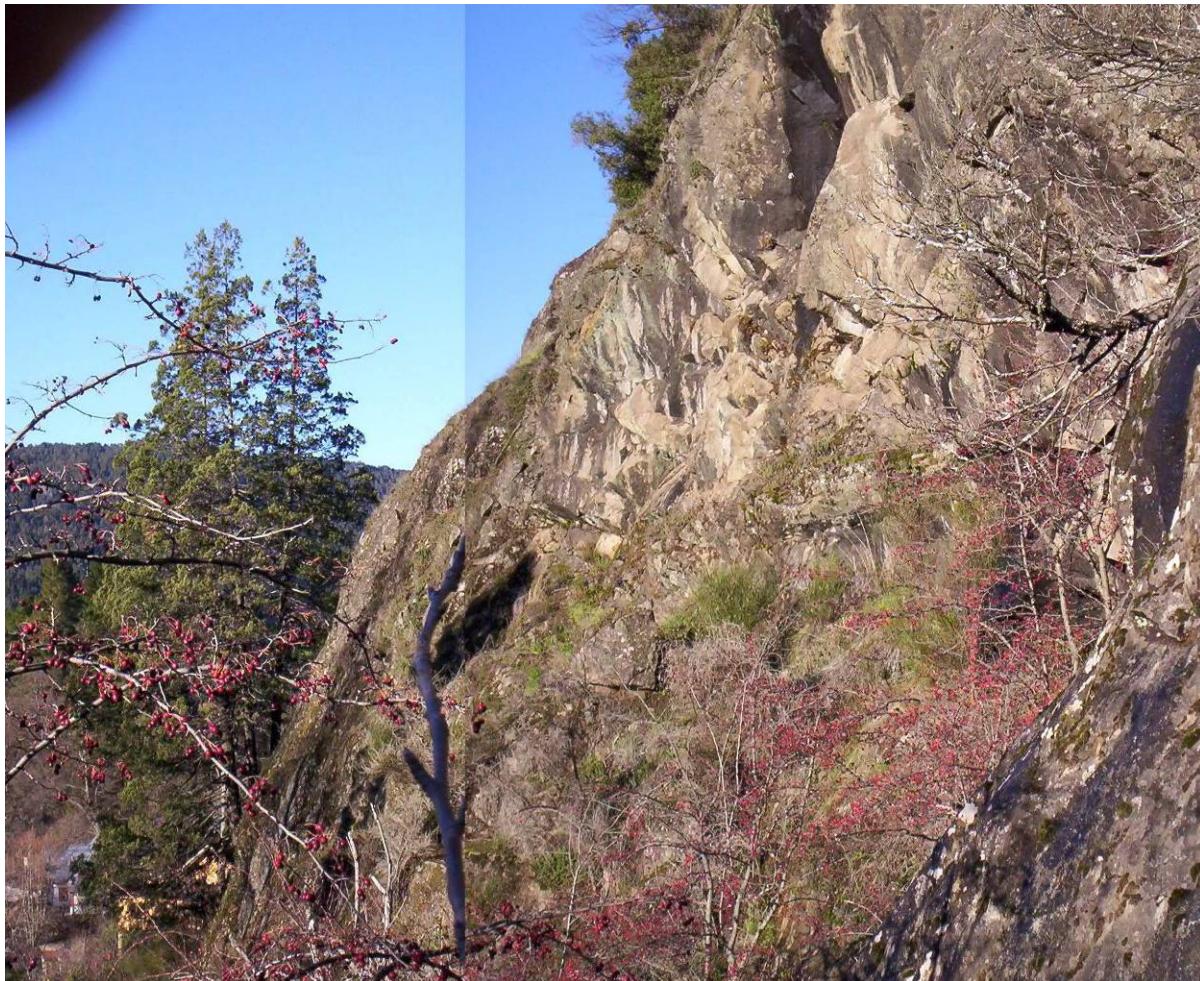
**Figura 7-31 - Cicatriz superior y acumulación de bloques inferior relacionada con caída de rocas reciente.
Barrio Calderón.**
