El presente estudio evalúa las condiciones naturales y antrópicas que pueden generar daño a locaciones particulares e infraestructura pública y ponen en riesgo la vida de las personas que habitan sobre el faldeo del Cerro Curruhuinca.

Estudio de Diagnóstico y Evaluación de Riesgo Geofísico en la Ladera Urbanizada del Cerro Curruhuinca, San Martín de los Andes, con Propuesta y Proyecto Ejecutivo de las Medidas Estructurales de Mitigación

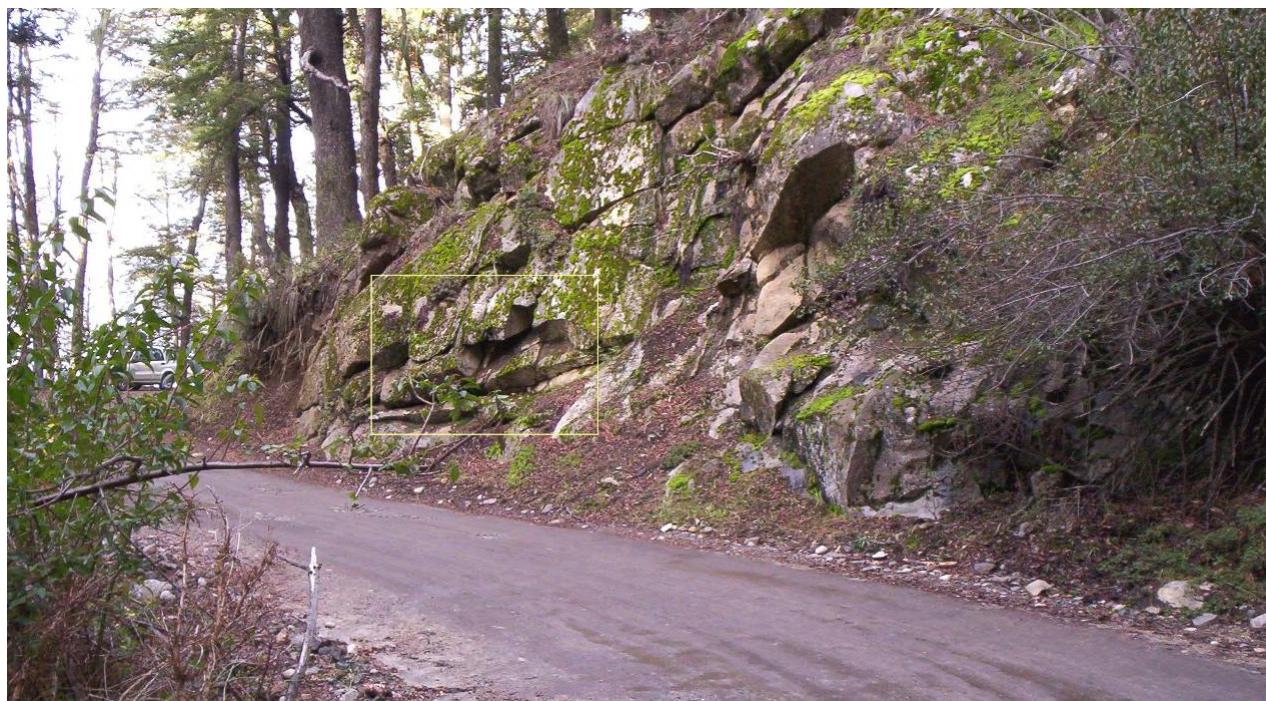
Figura 7-32 -. Corte de pendiente situada a 940 m de altura, y a 300 m por encima del Barrio Calderón. Se observan gran número de planos de diaclasas que favorecen movimiento del tipo deslizamiento traslacional y avalancha de rocas. El recuadro indica la localización de la Figura 7-33

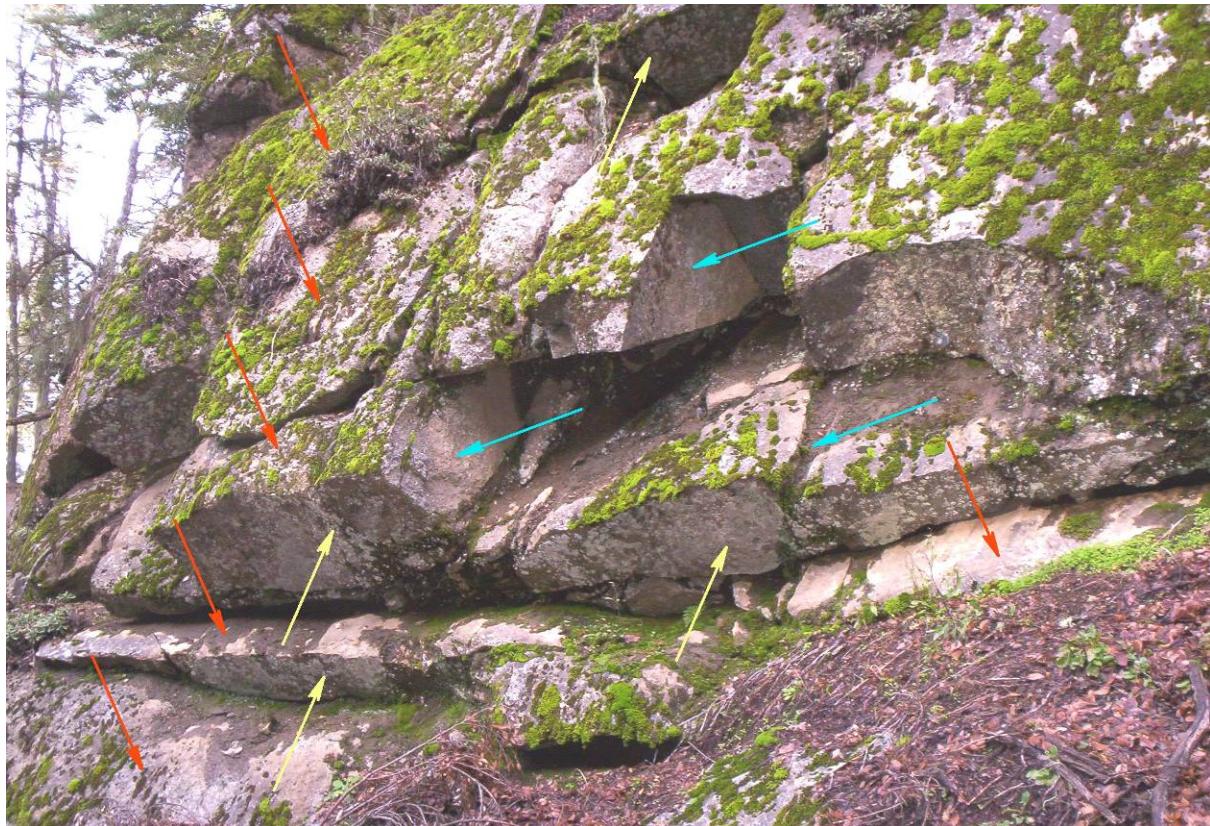
Figura 7-33 - Detalle de la Figura 32. Las flechas indican tres juegos de diaclasas ortogonales que facilitan los movimientos de remoción en masa referidos precedentemente.

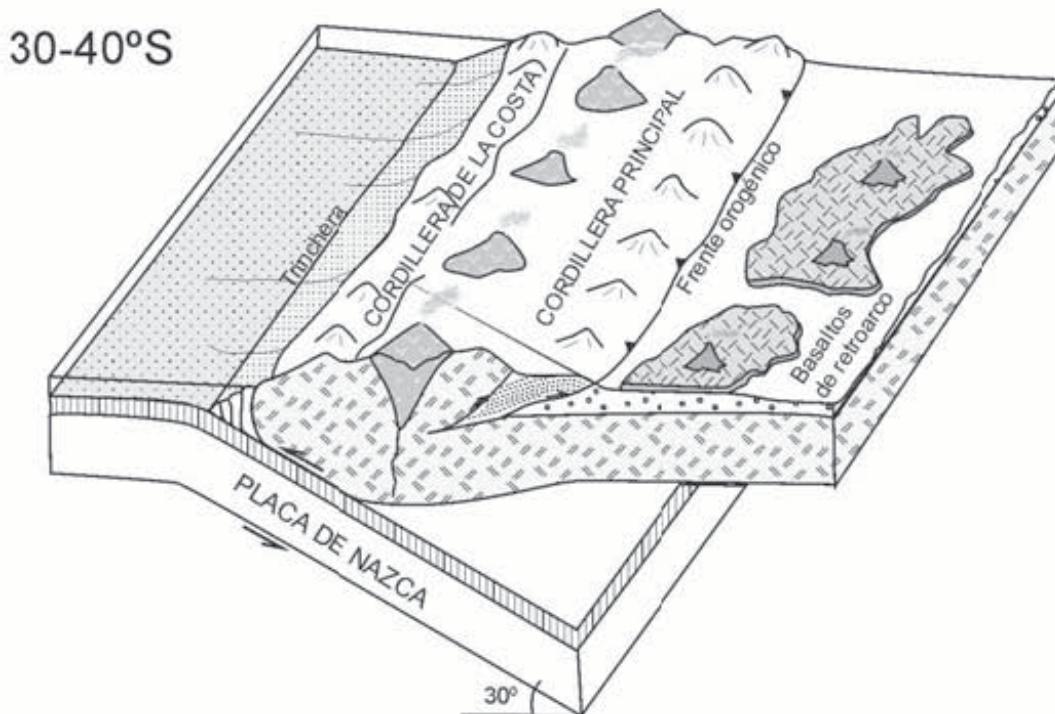
Figura 7-35 - Sección transversal del arreglo tectónico global en región bajo análisis. Modificado de Jordan et al. (1983)

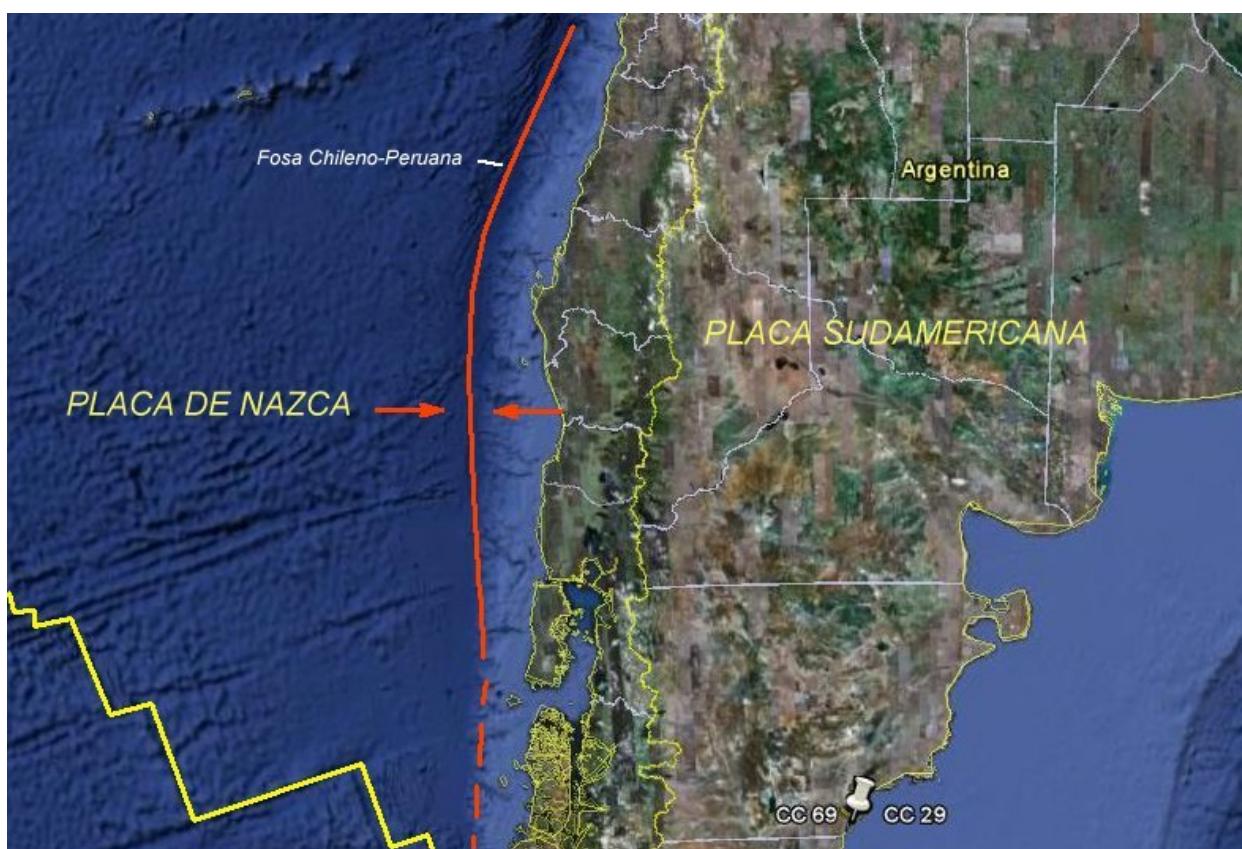
Figura 7-36

El referido rozamiento y los complejos procesos geodinámicos que tienen lugar en esta interfase dan origen inicialmente a sismos de foco poco profundo que comienzan a evidenciarse a partir de aproximadamente 100 Km. al Oeste de la costa, sitio del inicio del hundimiento de la placa de Nazca, el que además queda evidenciado en la topografía del fondo oceánico por la existencia de la zona mas profunda de la fosa Chilena-Peruana (Figura 36). Desde esta posición y hacia el Este la zona de rozamiento se ahonda cada vez más por debajo de Chile y la Provincia de Neuquén.

Salminci (2007), indica que el segmento comprendido entre los 39° y los 45° está caracterizado por la subducción levemente oblicua, con un vector de convergencia de 79° de azimut, de la placa de Nazca bajo la placa de América del Sur a los 46° 30'S. Esta componente oblicua produciría movimientos transcurrentes en la zona de arco volcánico, cuyo frente es paralelo a la trinchera oceánica como resultado de la geometría de la zona de Benioff.

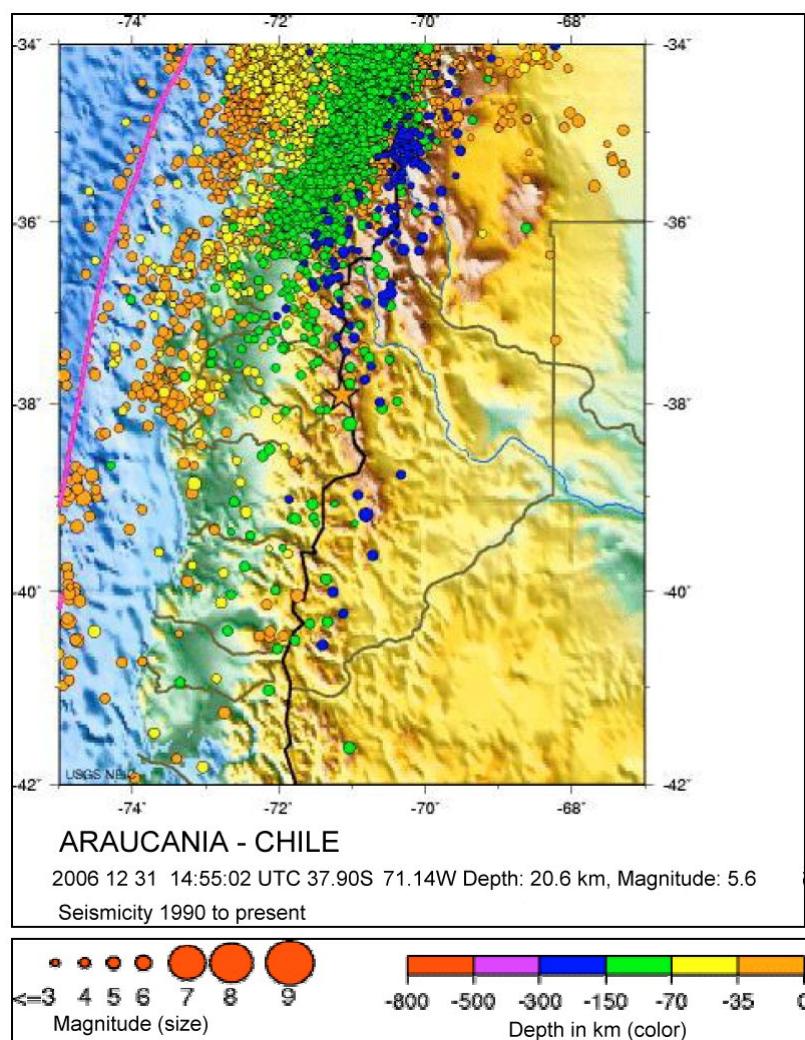
Figura 7-37 - Mapa de sismicidad de la región. Fuente USGS.

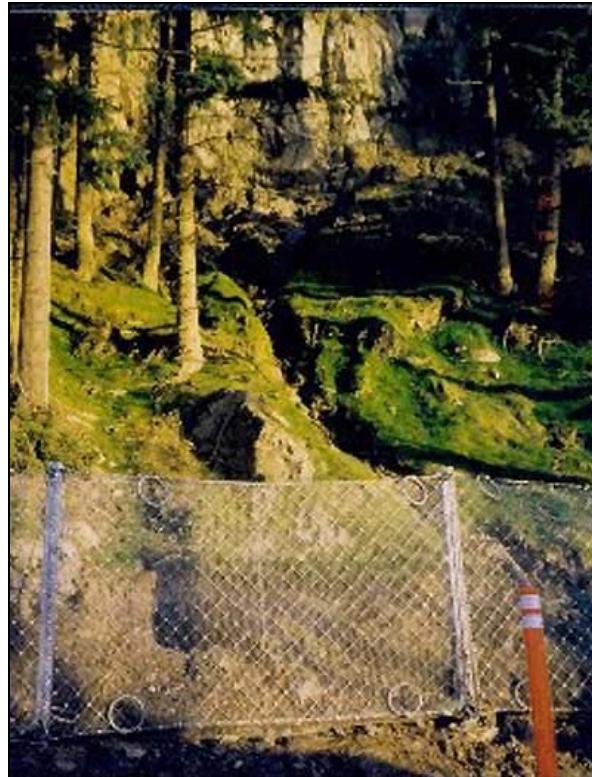
Figura 10-1 – Sistema de barrera flexible para control de caídas de roca

Existe una gran variedad de barreras de protección y sus características y dimensiones dependen de la energía de la caída. Las barreras pueden ser de roca, suelo, tierra armada, muros de concreto, pilotes, gaviones, bloques de concreto o cercas metálicas. De los diferentes sistemas se destacan las barreras flexibles, conformadas por una estructura de postes metálicos, cables de acero como marco soporte y panel de cables de alta resistencia (ver Figura 10-1). Los postes y cables son fundados al terreno mediante anclajes perforados en roca.

Las barreras metálicas de geometría variable son constituidas por un sistema de paneles en cable y red metálica de doble torsión para la contención de rocas de dimensiones menores, cables de acero conectados a elementos estructurales, dispositivos de disipación y de anclaje, caracterizadas por su alta capacidad de deformación en condición de garantizar la absorción de altas energías.

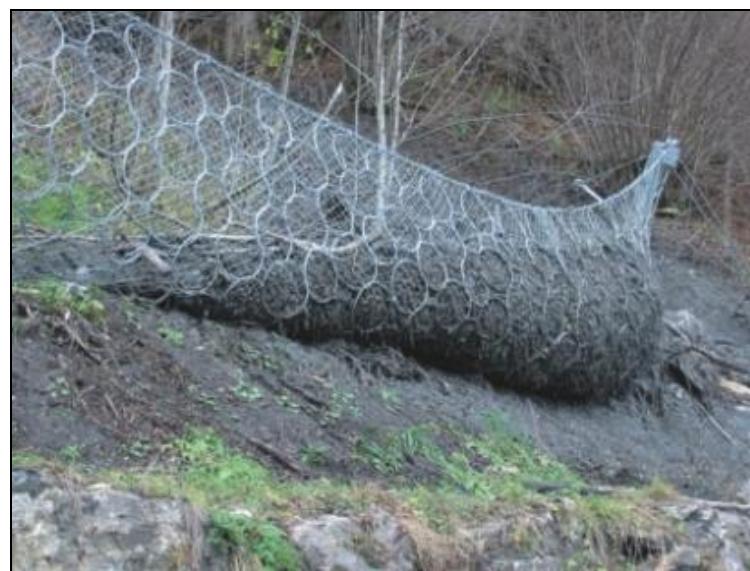
Figura 10-2 –Barrera flexible en deslizamiento de rocas y suelo

La idea básica de los sistemas de barrera flexible es la de absorber el impacto o energía cinética de los bloques en caída, mediante la deformación de la estructura, transfiriendo los esfuerzos a sus anclajes y apoyos (Figuras 10-2 y 10-3) y disipando la energía mediante dispositivos de deformación plástica.

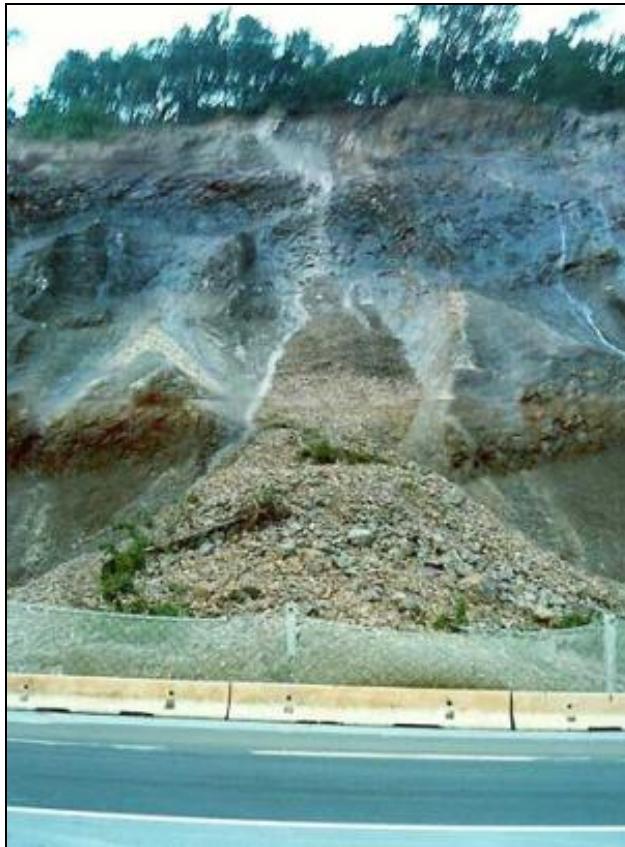
Figura 10-3 –Barrera flexible en deslizamiento de rocas y suelo

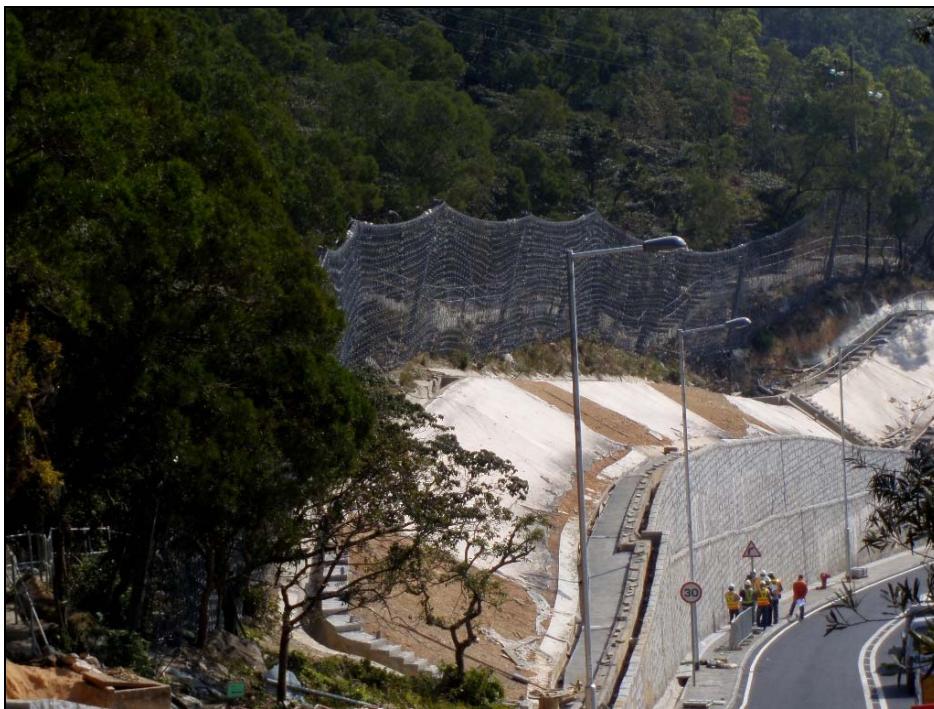
Figura 10-5 –Barreras flexibles en Hong Kong

En las Figuras 10-4 y 10-5 se presentan algunos ejemplos de la utilización de barreras flexibles diseñadas por Halcrow en Hong Kong.

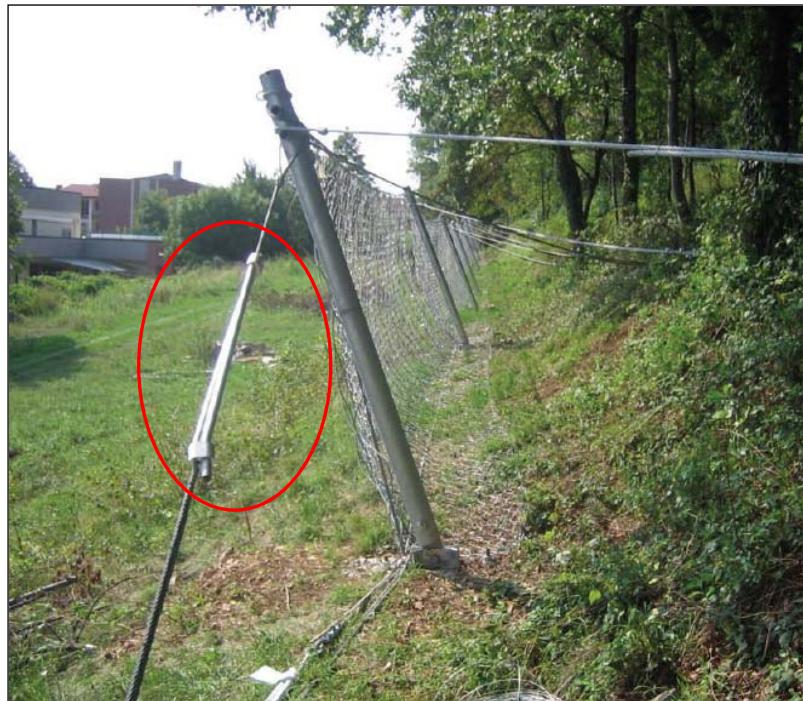
Figura 10-7 – Vista lateral de barreras flexibles instalada

En las Figura 10-7 y 10-9 se aprecian vistas de una barrera flexible instalada al pie de una ladera boscosa, obsérvese el detalle en el cable de anclaje lateral el cual cuenta con un dispositivo disipador de energía por deformación plástica. En la Figura 10-8 se presenta en detalle dicho dispositivo sometido a un ensayo destructivo.

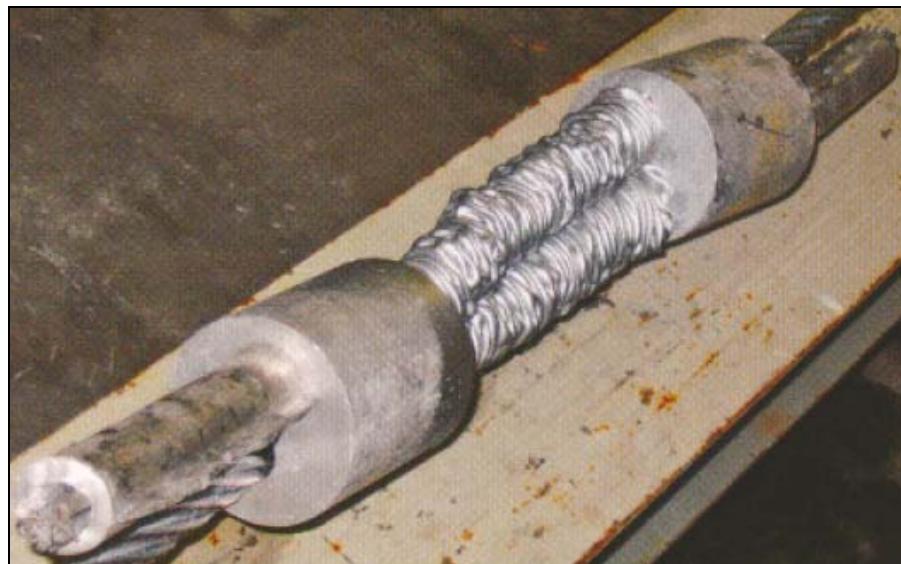
Figura 10-8 – Dispositivo de disipación de energía por deformación plástica

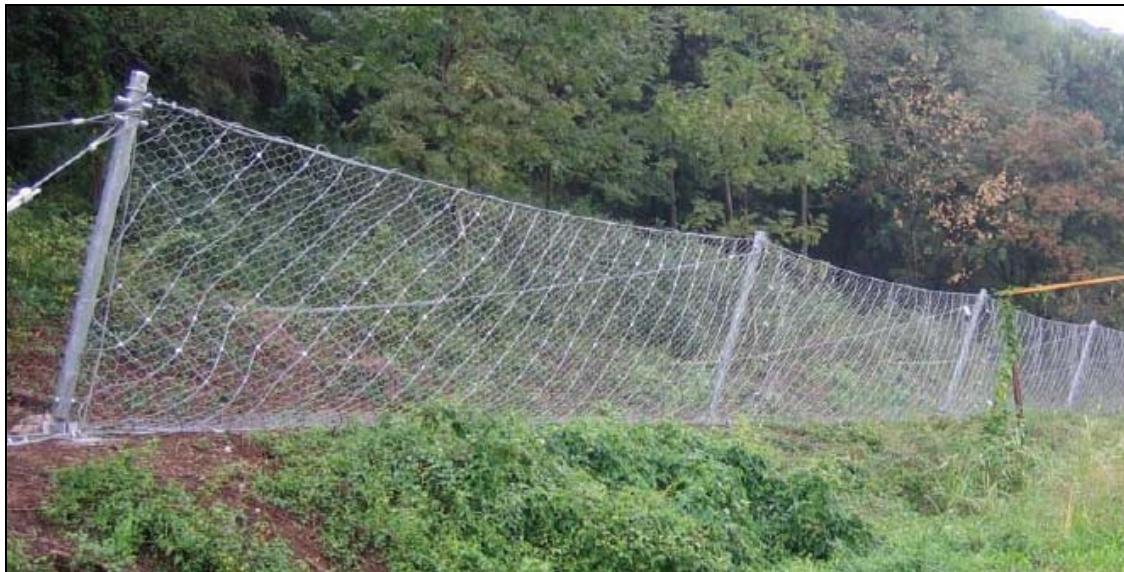
Figura 10-9 – Vista de una barrera flexible instalada al pie de una ladera boscosa

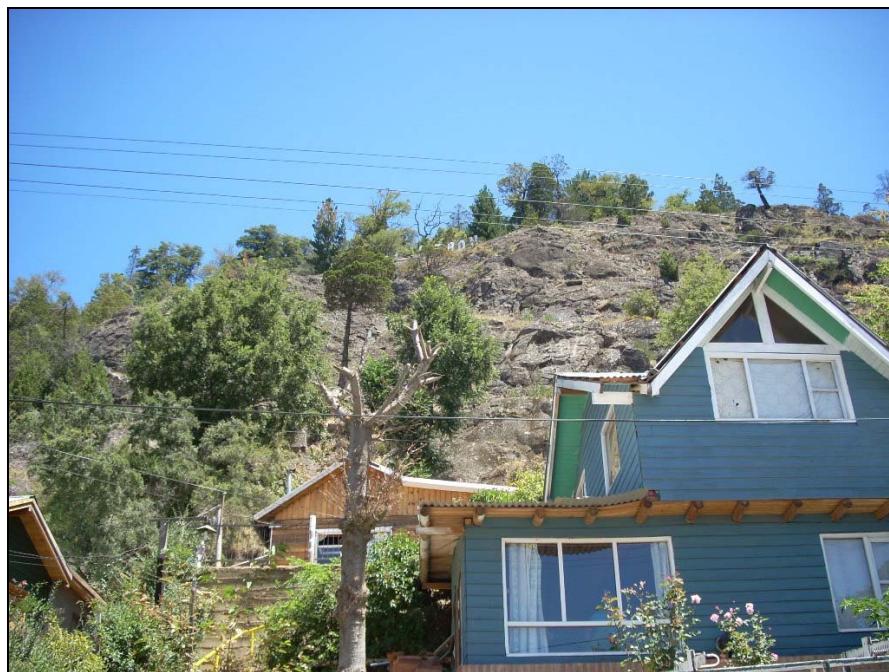
Figura 10-10 – Ladera con afloramientos rocosos sobre barrio Calderón

La aplicación de las barreras flexibles se consideró solo en el sector comprendido sobre el barrio Calderon, tal como se propone en el capítulo 7, dadas las particulares características geológicas presentes. La Figura 10-10 presenta una vista general de la ladera a intervenir sobre el barrio Calderon, en donde se aprecia la proximidad de las viviendas sobre la ladera de roca descubierta.

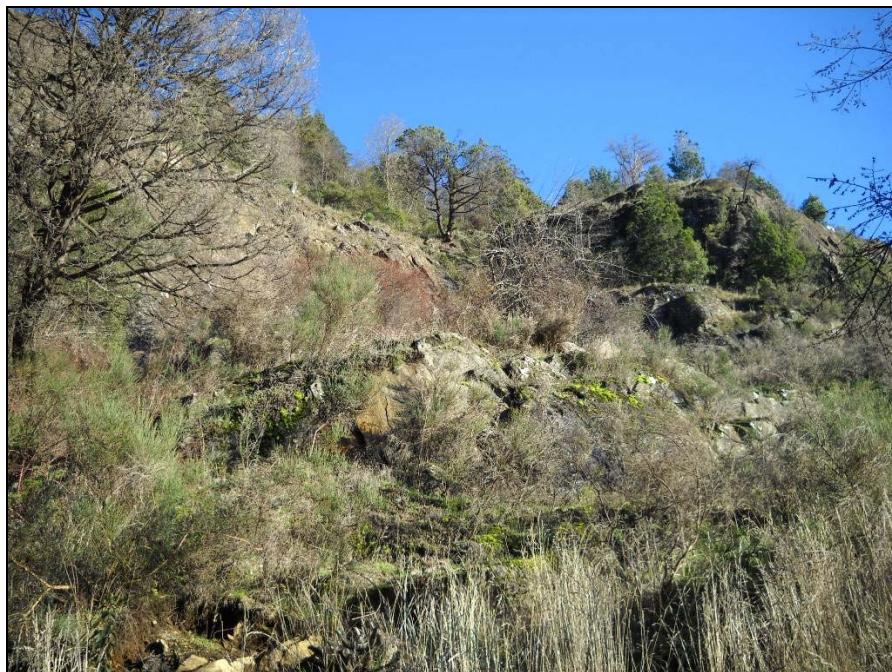
Figura 10-11 – Zona de la traza de la barrera flexible propuesta (barrio Calderón)

La localización de las barreras flexibles se proyectó luego de un relevamiento de campo específico, seleccionando las trazas tentativas, próximas al límite superior del sector urbanizado de la ladera en el barrio Calderón (ver Figuras 10-11 y 10-12). Las trazas propuestas se pueden apreciar en el mapa Nº 14 (Obras de Mitigación) y en el plano PL-00-01 (Obras de Mitigación - Ubicación de obras - Planta general).

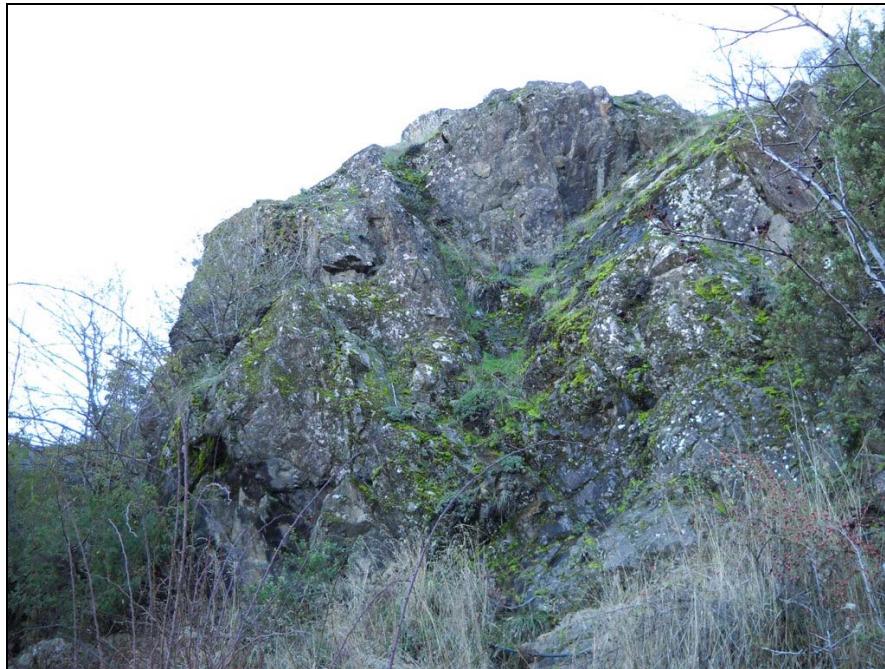
Figura 10-15 – Afloramiento rocoso sobre barrio Godoy

En la Figuras 10-11 se presenta un sector relevado en área de estudio, sitios en donde se propone la intervención con un sistema de refuerzo superficial o revestimiento con paneles de cables de acero.

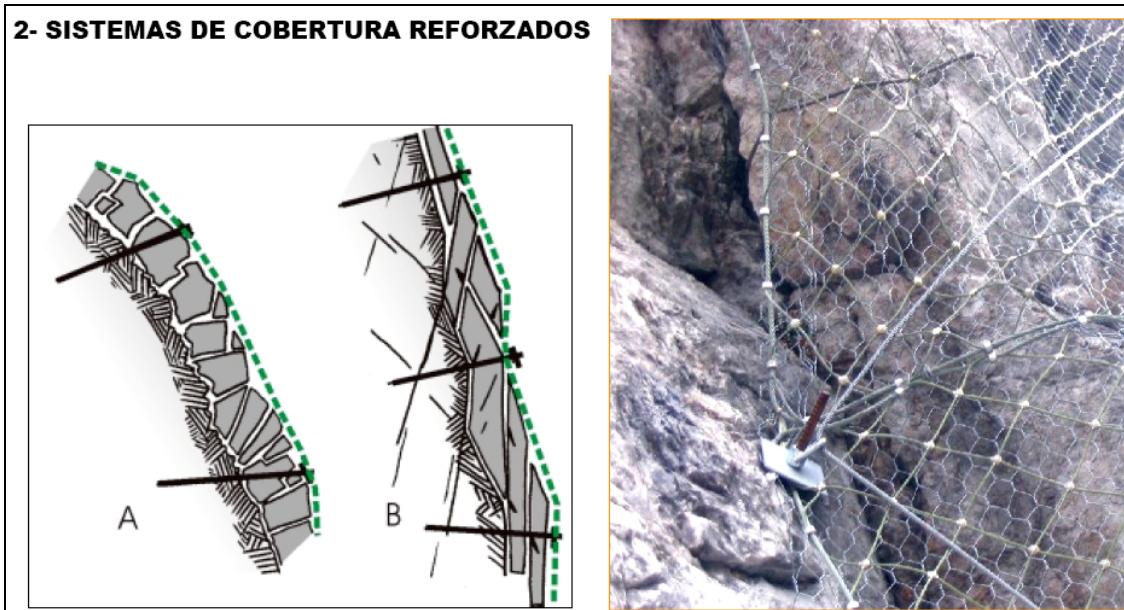
Figura 10-16 – Esquema funcional del refuerzo superficial (fuente: Maccaferri)

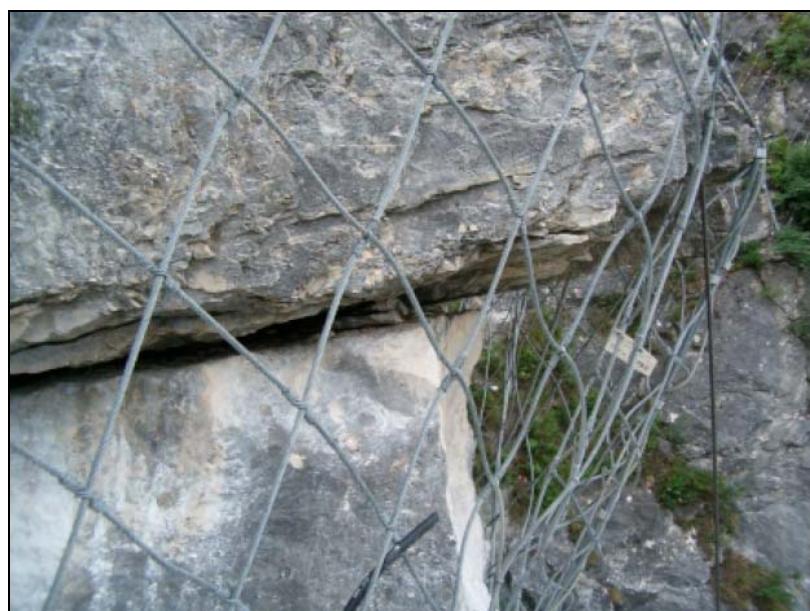
Figura 10-17 – Ejemplo de aplicación de panel de cables de refuerzo

La obra propuesta consiste en un sistema activo contra caída de rocas, conformado por un refuerzo superficial del afloramiento rocoso. Dicho refuerzo, constituido por una malla metálica y anclajes en roca, permite consolidar la parte superficial del bloque rocoso y contener en la ladera eventuales desprendimientos. Las Figuras 10-13 y 10-14 presentan ejemplos de aplicación del sistema propuesto.

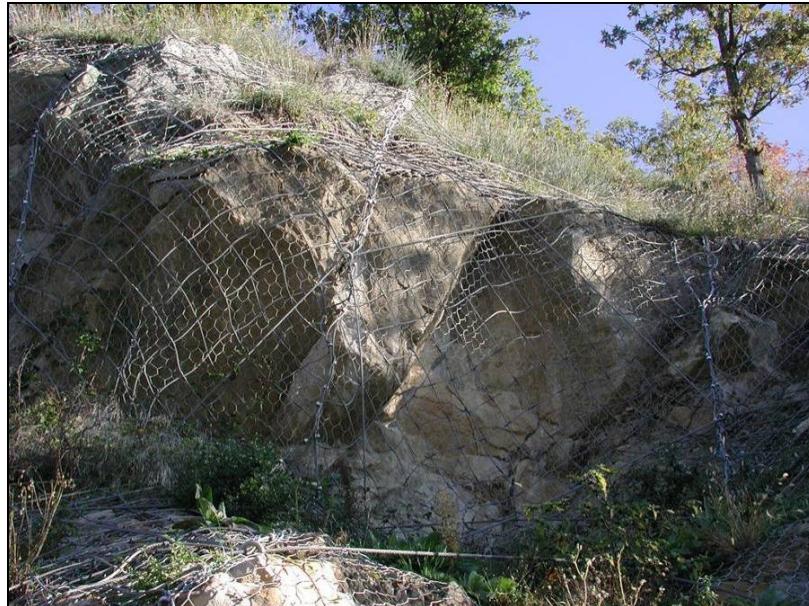
Figura 10-18 – Ejemplo de aplicación de panel de cables de refuerzo

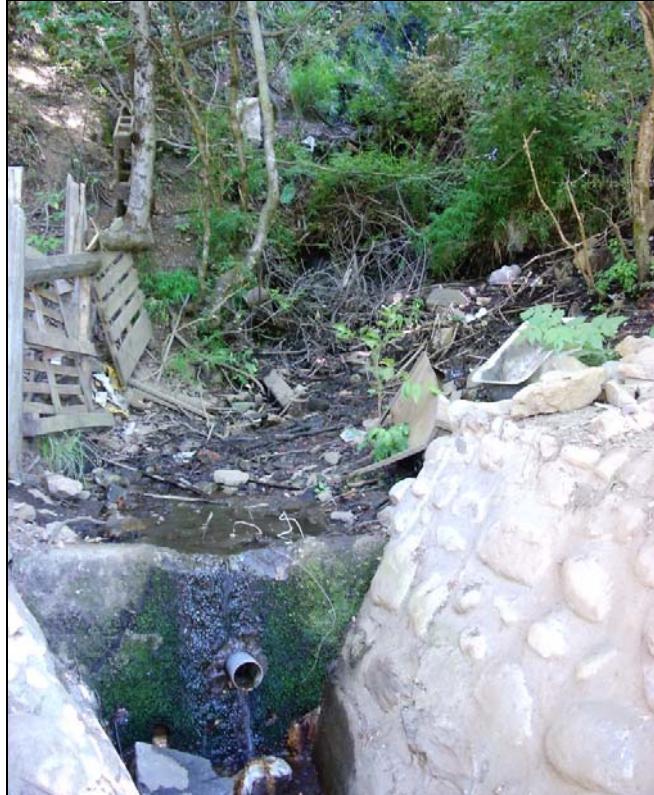
Figura 10-19 – Arroyo en barrio Parque Sur

de drenaje superficial genera restricciones al escurrimiento y pérdida de su capacidad de conducción. En la Figura 10-15 se aprecia la sección de inicio de las obras de drenaje en el arroyo que atraviesa el barrio Parque Sur.

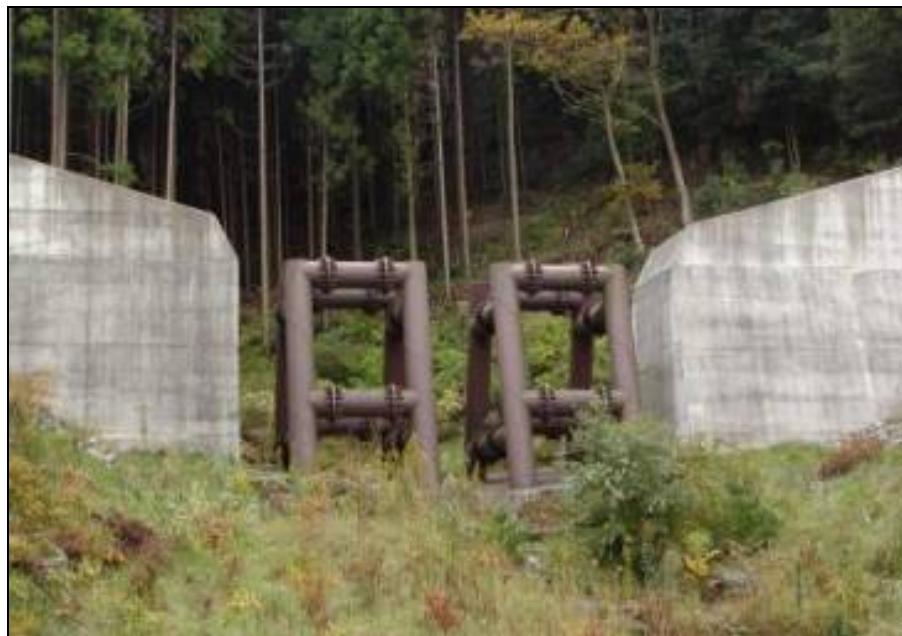
Figura 10-22 - Azud de flujo de detritos en Hong Kong

En la Figura 10-2218 se presenta un ejemplo de aplicación de estructuras de control de flujo de detritos, obra diseñada por Halcrow en Hong Kong.

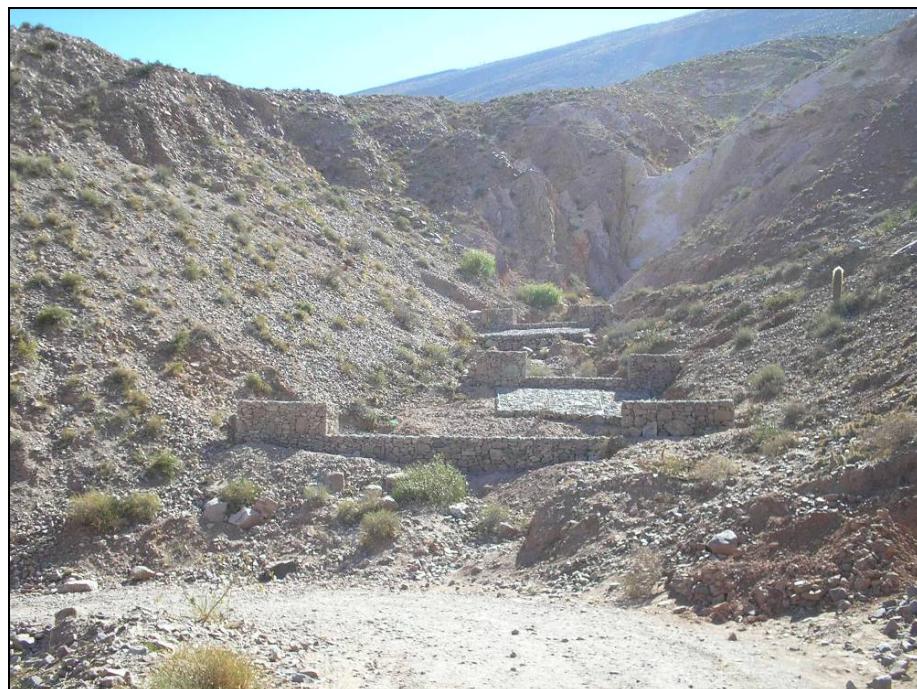
Figura 10-23 – Ejemplo azudes de retención

En las Figuras 10-19 y 10-20 se presentan ejemplos de aplicación de azudes de retención (fuente: Maccafferi) en escenarios similares al presente en San Martín de los Andes.

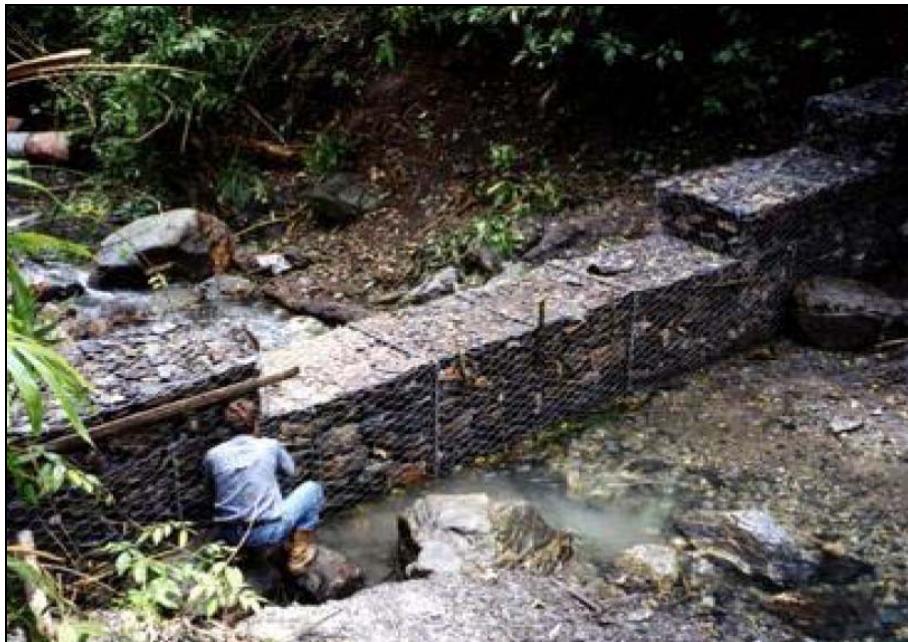
Figura 10-24 – Ejemplo azud de retención

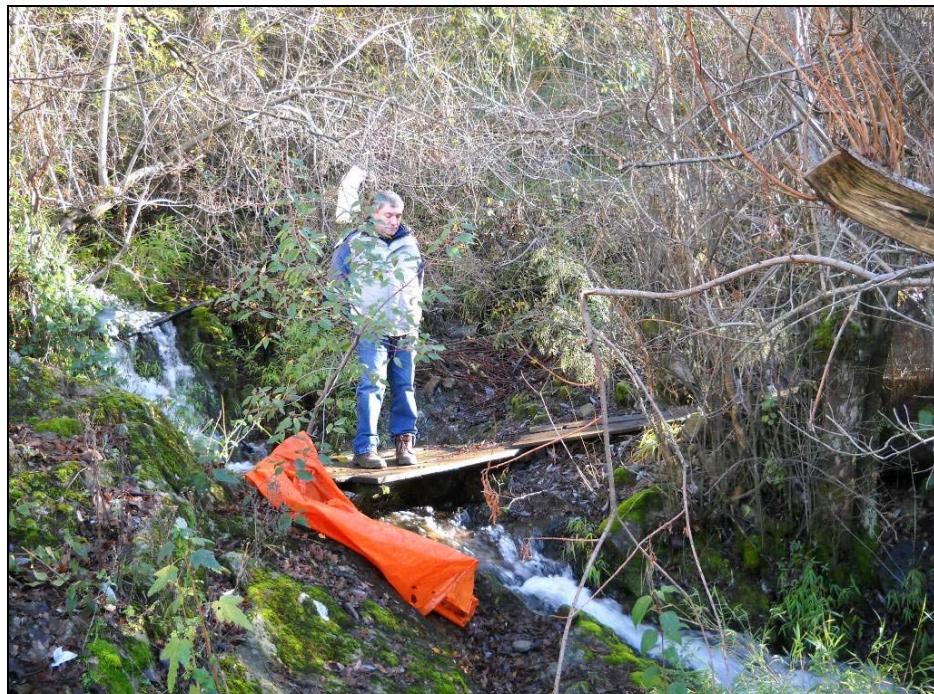
Figura 10-25 – Sitio propuesto azud A1

A continuación se presentan los sitios seleccionados para la localización de los azudes proyectados (ver Figuras 10-25 a 10-29).

Los sitios seleccionados para los azudes A3 y A5 se encuentran muy próximos a viviendas habitadas de carácter permanente. Estos sectores son considerados de alto riesgo para esta finalidad (viviendas permanentes) por tal motivo se aconseja la pronta relocalización de sus habitantes. Situaciones similares se observó en cercanía a los sitios de los azudes A1 y A2 en

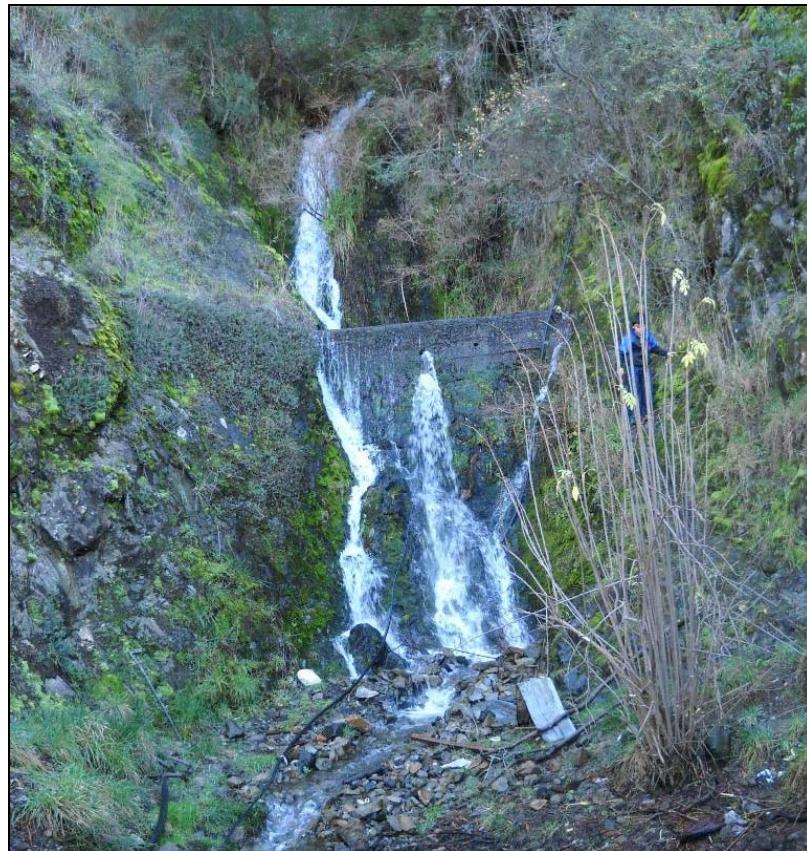
Figura 10-26 – Sitio propuesto azud A2

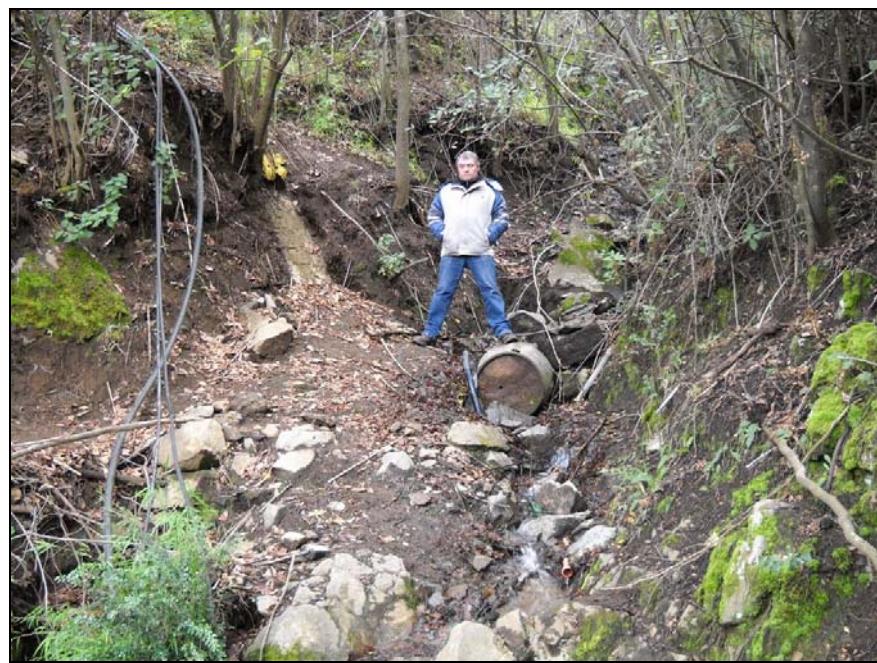
Figura 10-29 – Sitio propuesto azud A5

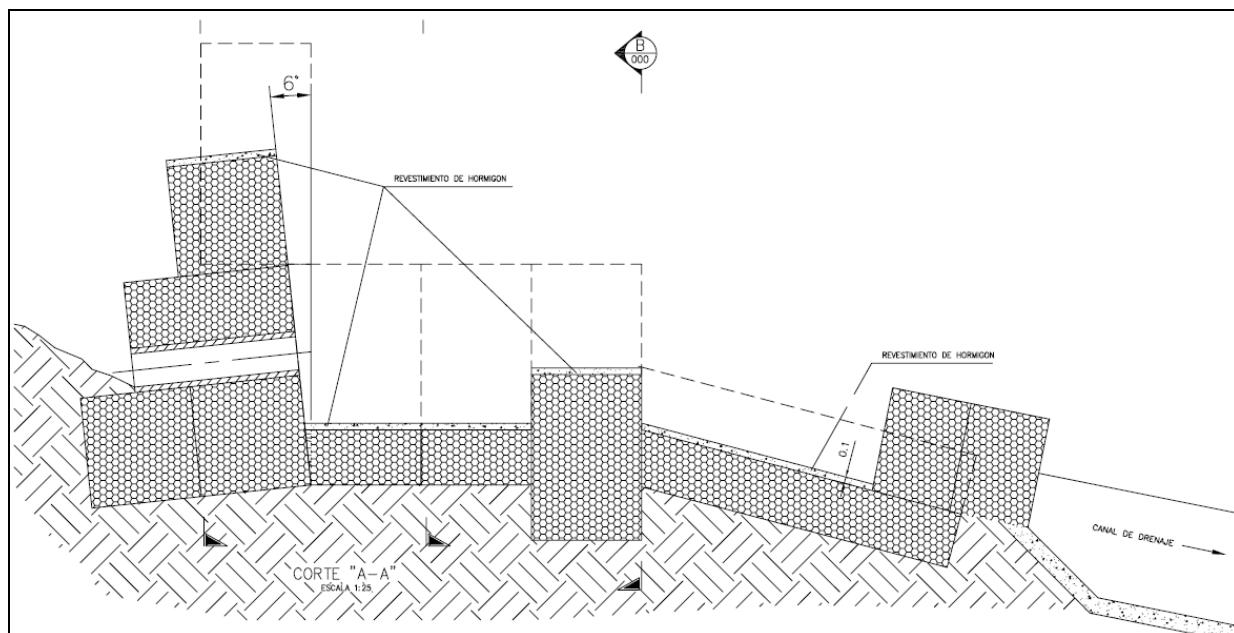
Figura 10-31 – Esquema azud tipo

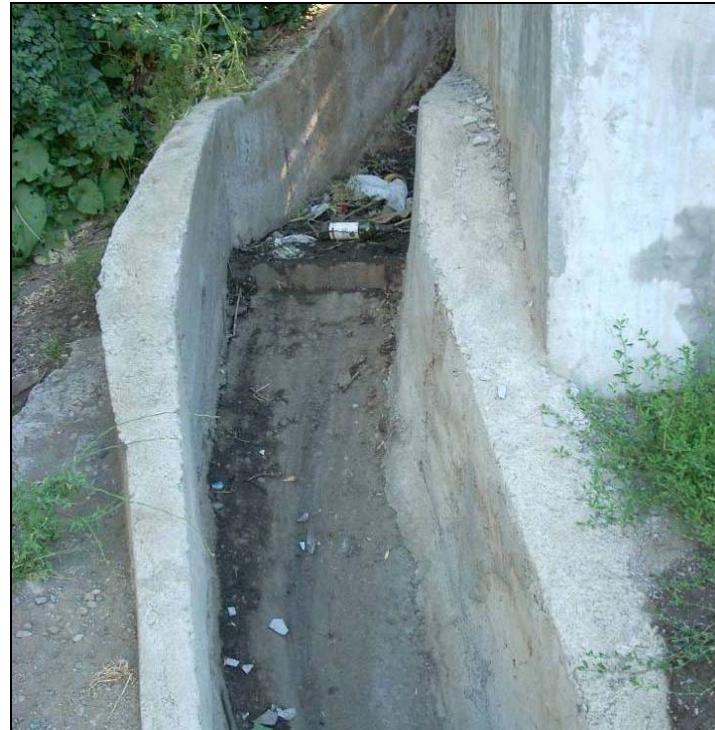
Figura 10-32 – Canalización de hormigón (obra PROMEBA)

El programa de obras del PROMEBA contemplaba la ejecución de una serie de canales revestidos en hormigón armado con el objetivo de conducir los escurrimientos que ingresan al PAP, hasta su vertido sobre la margen derecha del arroyo Pocahullo. La mayor parte de estas obra todavía no fueron ejecutadas, por lo tanto se realizó una revisión del proyecto antecedente (ver Figuras 10-31 y 10-32).

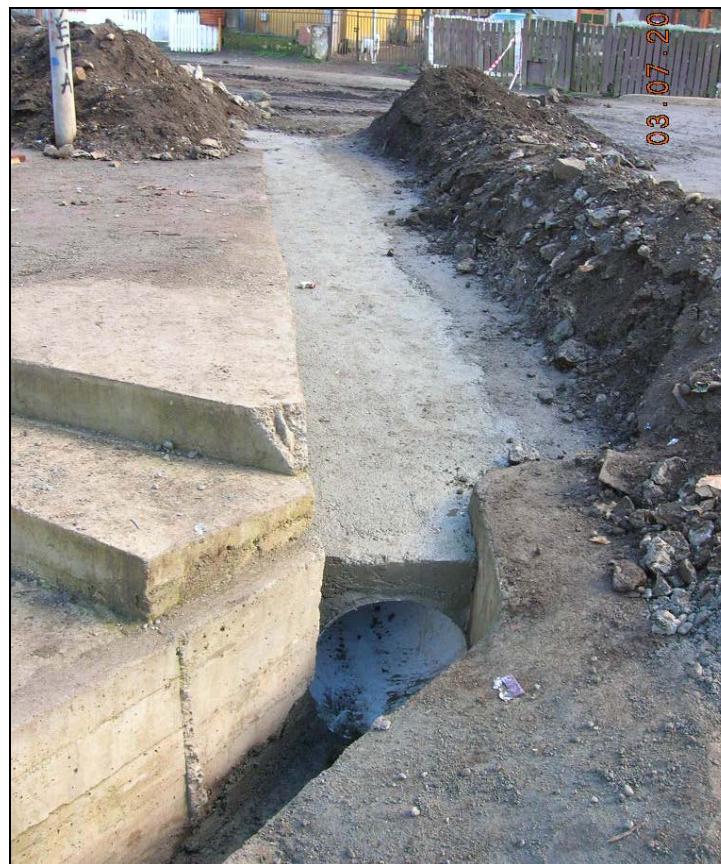
Figura 10-33 – Conducto de PVC y hormigón (obra PROMEBA)

En casos en que la velocidad máxima superase los 6m/s se decidió incrementar la rugosidad mediante la conformación manual de la superficie de hormigón, utilizando un molde de chapa acanalada estándar (18x76mm), detalle que eleva la rugosidad a un valor de 0.025 según bibliografía. Esta solución fue evaluada como alternativa de mayor ventaja económica, sin implicar cambios en los materiales y técnicas constructivas (ver plano PL-DC-20). La Figura 10-33 presenta el detalle de la rugosidad adicional del hormigón conformado mediante chapa acanalada.

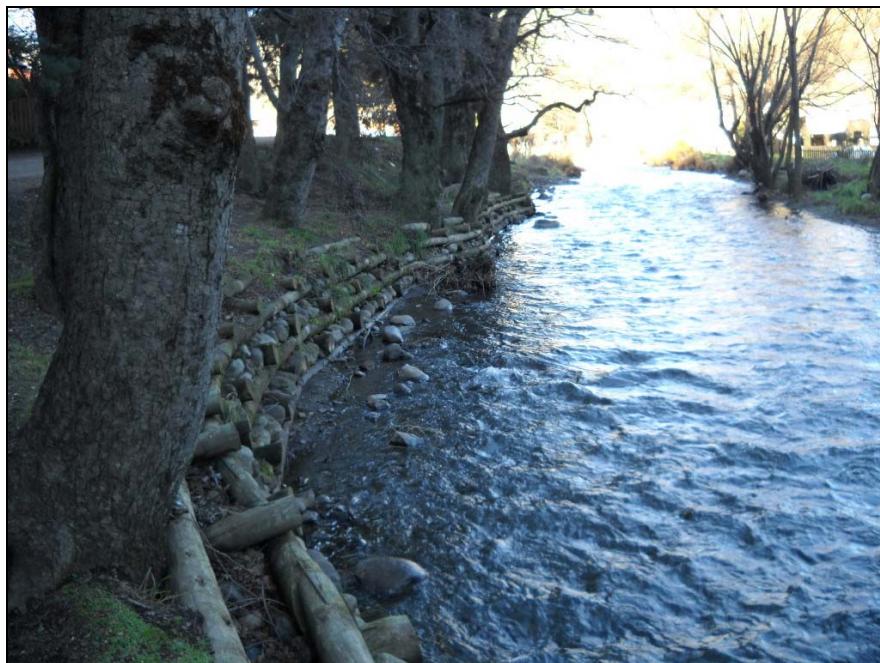
Figura 10-35 – Defensa de margen rustica en Aº Pocahullo (muro de palos y piedra)

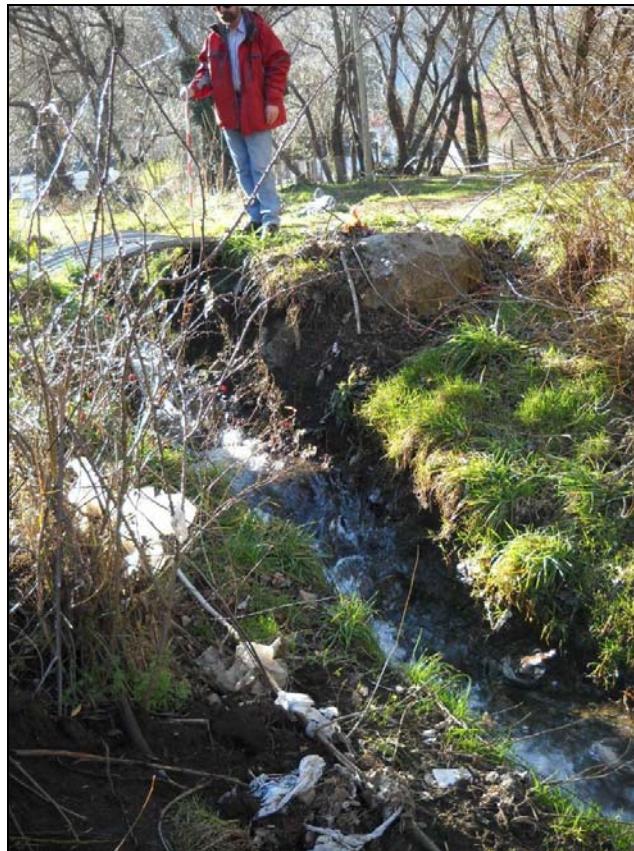
Figura 10-36 – Sitio obra de descarga D1 (Calle Coronel Rohde)

En las Figuras 10-35 a 10-38 se presentan los sitios correspondientes a las obras de descargas proyectadas, actuales descargas de la red de drenaje existente.

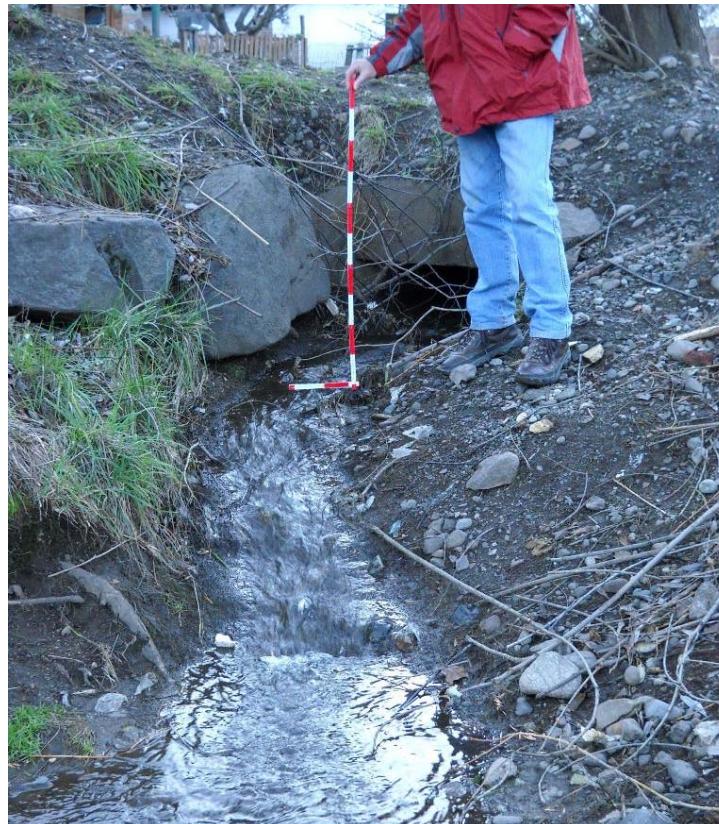
Figura 10-38 – Sitio obra de descarga D3 (Calle Capitán Drury)

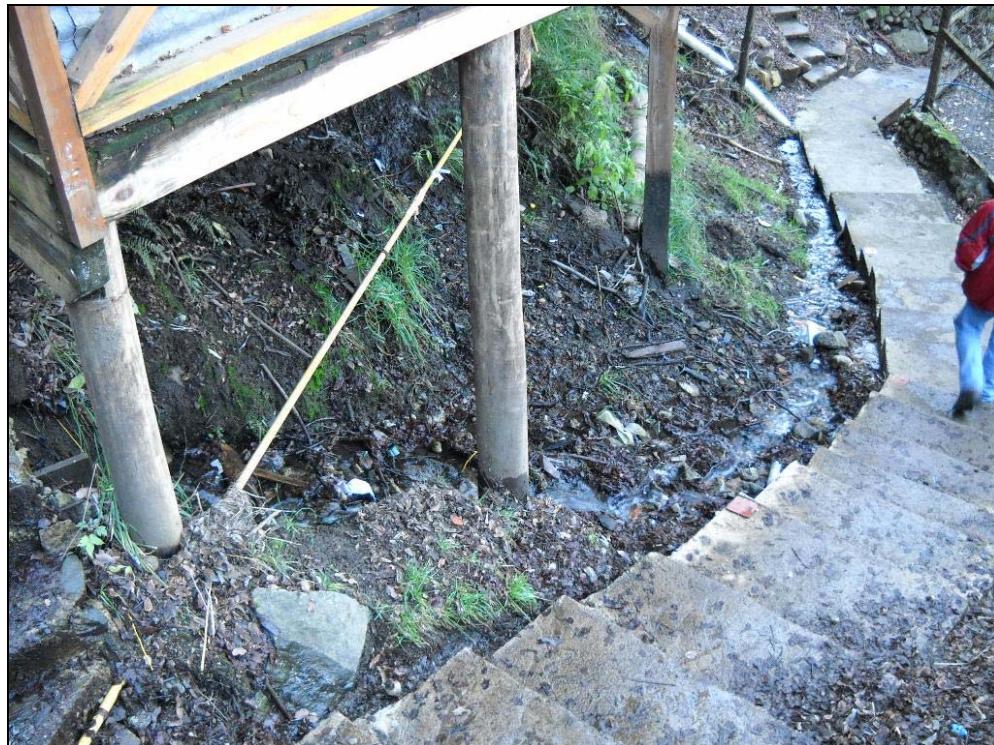
Figura 10-41 – Escurrimientos menores fuera de la red de drenaje (barrio Godoy)

El proyecto de la red de drenaje contempla solo la canalización de los escurrimientos principales que ingresan al polígono de acción del PROMEBA (PAP), definidos por los cinco arroyos principales y algunos afluentes a los mismos. Otros escurrimientos menores (pequeños arroyos) que ingresan y atraviesan al PAP y pequeños cursos temporarios generados por aportes pluviales dentro del PAP, no son contemplados dentro del sistema de obras. En la Figura 10-41 se observa un curso secundario no contemplado en la red de drenaje.
