El presente estudio evalúa las condiciones naturales y antrópicas que pueden generar daño a locaciones particulares e infraestructura pública y ponen en riesgo la vida de las personas que habitan sobre el faldeo del Cerro Curruhuinca.

Estudio de Diagnóstico y Evaluación de Riesgo Geofísico en la Ladera Urbanizada del Cerro Curruhuinca, San Martín de los Andes, con Propuesta y Proyecto Ejecutivo de las Medidas Estructurales de Mitigación

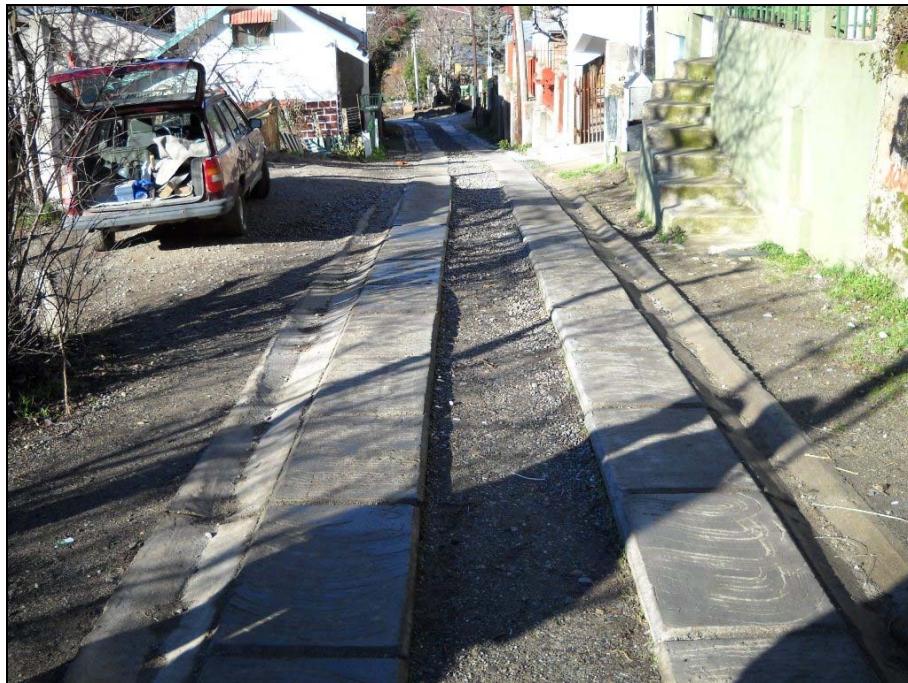
Figura 10-42 – Pavimento y drenaje lateral (obra PROMEBA)

La aparición de esta problemática no prevista en el proyecto de obras del PROMEBA (red de drenaje principal, pavimentos, sendas peatonales, escaleras, etc.) generó una solución complementaria (como anexo de obra) que consistió en revestimientos de hormigón simple o mortero de sectores de flujo (laterales de pavimentos, ver figura 10-42).

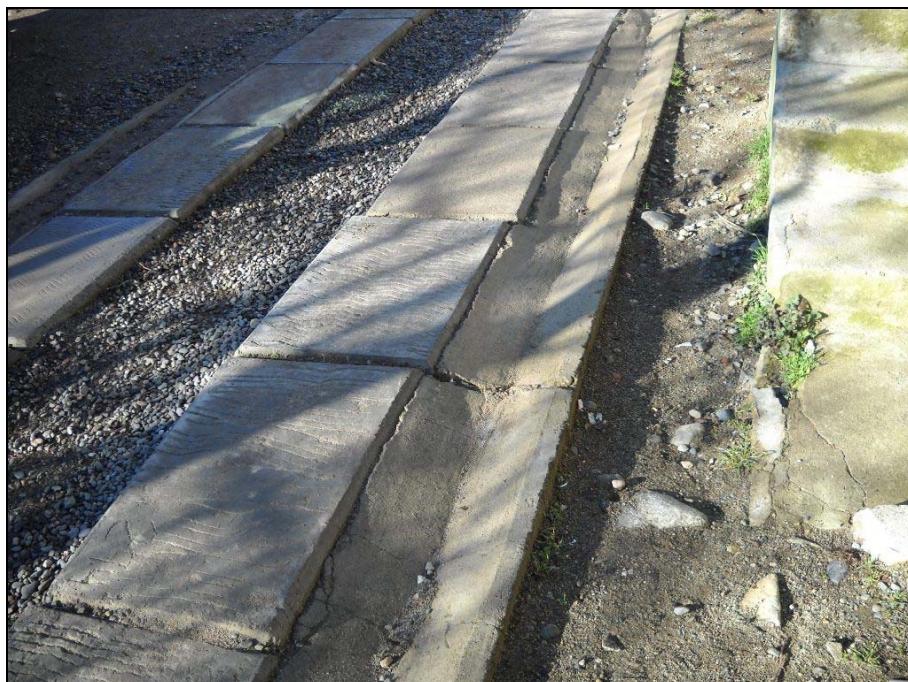
Figura 10-43 – Erosión y deterioro de cuneta rígida (obra PROMEBA)

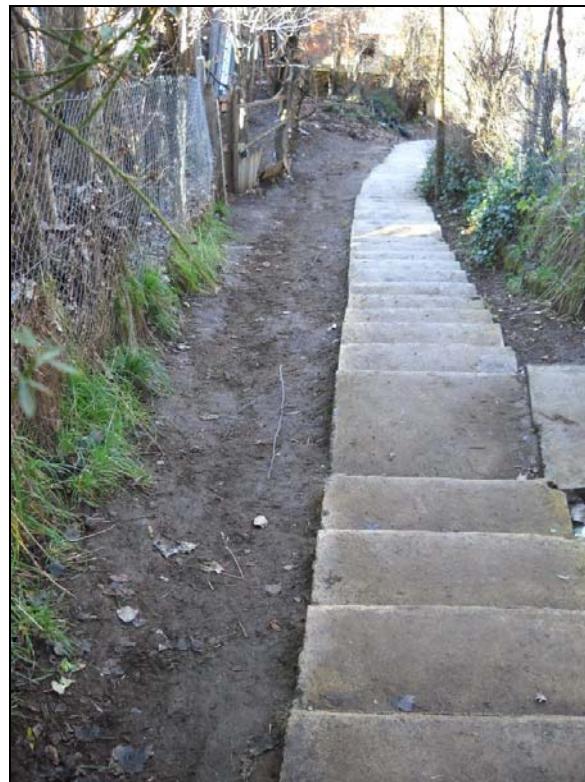
Figura 10-44 – Erosión y deterioro del drenaje lateral (obra PROMEBA)

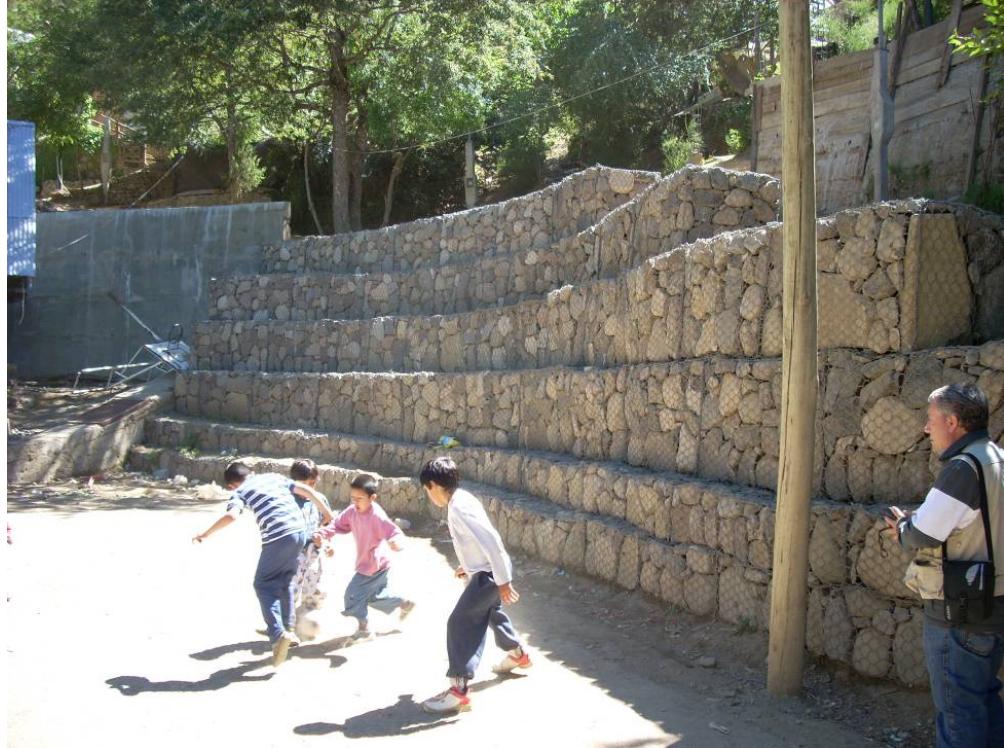
Figura 10-45 – Muro de contención en barrio Vallejos (obra PROMEBA)

Según relevamientos de campo y análisis de antecedentes, se seleccionaron una serie de sitios en donde se considera necesario la ejecución de muros de contención en donde existen taludes de suelo inestable o muros existentes en mala estado o dudosa estabilidad.

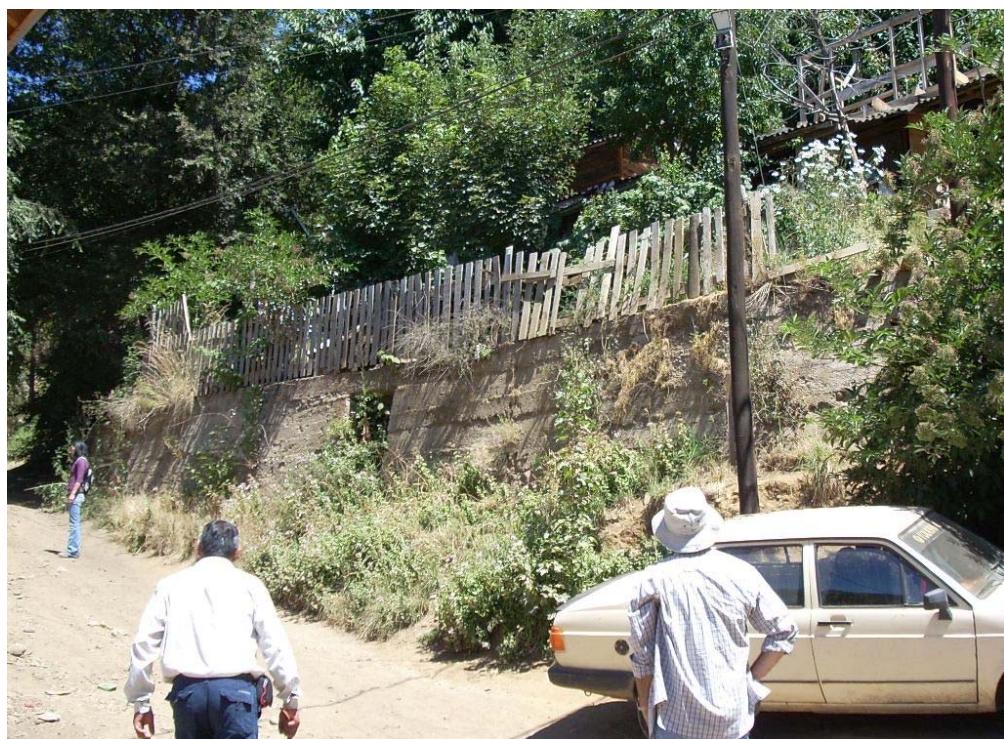
Figura 10-46 – Muro de contención de construcción precaria y mal estado
